Dipartimento dei Vigili del Fuoco, del Soccorso Pubblico e della Difesa Civile  
**CORPO NAZIONALE DEI VIGILI DEL FUOCO**  
Direzione Centrale Prevenzione e Sicurezza Tecnica

# Indicazioni per l'attività di indagine relativa ad incendi di autoveicoli

a cura del  
**NUCLEO INVESTIGATIVO ANTINCENDI**  
Capannelle - ROMA

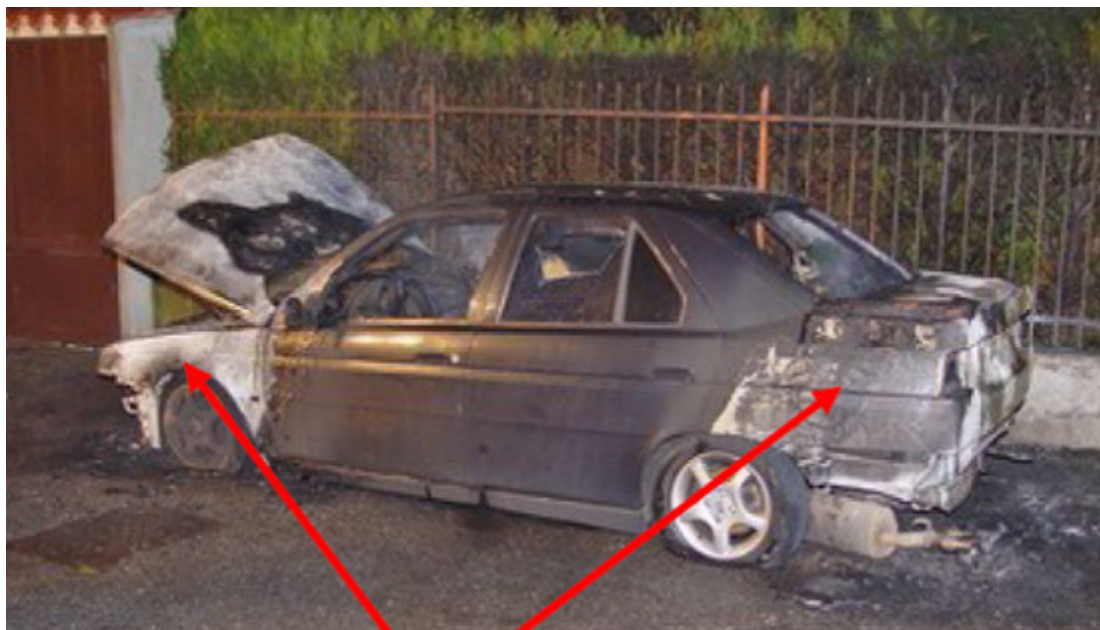
Fig. n.4 – Segni di danno termico in vani contrapposti del veicolo

Altro segno tipico di un evento di natura dolosa è invece la presenza di zone contrapposte del veicoli, con evidenti segni di danno termico, separate tra loro da parti non danneggiate. Tale segno denuncia la presenza di diversi punti d'innesco (Fig. n.4). In questi casi difficilmente potrebbe motivarsi la discontinuità di danneggiamento prodotta dall'incendio attraverso una dinamica basata sui naturali meccanismi di trasmissione del calore, se non riconducendo tale discontinuità all'azione contemporanea di differenti focolai posizionati in zone diverse del veicolo.

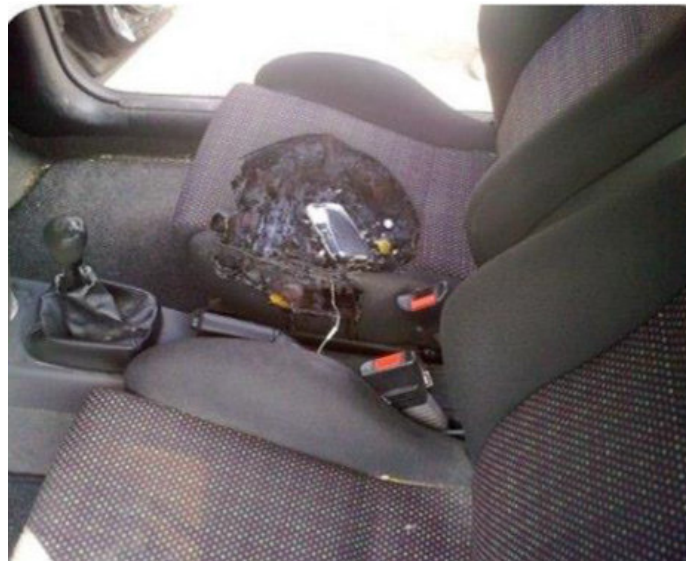
Fig. n.5 – Segni di danno su un sedile anteriore lasciati da un apparecchio elettrico posto in carica.

In genere, la presenza di segni di un limitato principio d'incendio all'interno dell'abitacolo sono tipicamente rappresentativi di una combustione colposa/accidentale (Fig. nn.5 e 6).

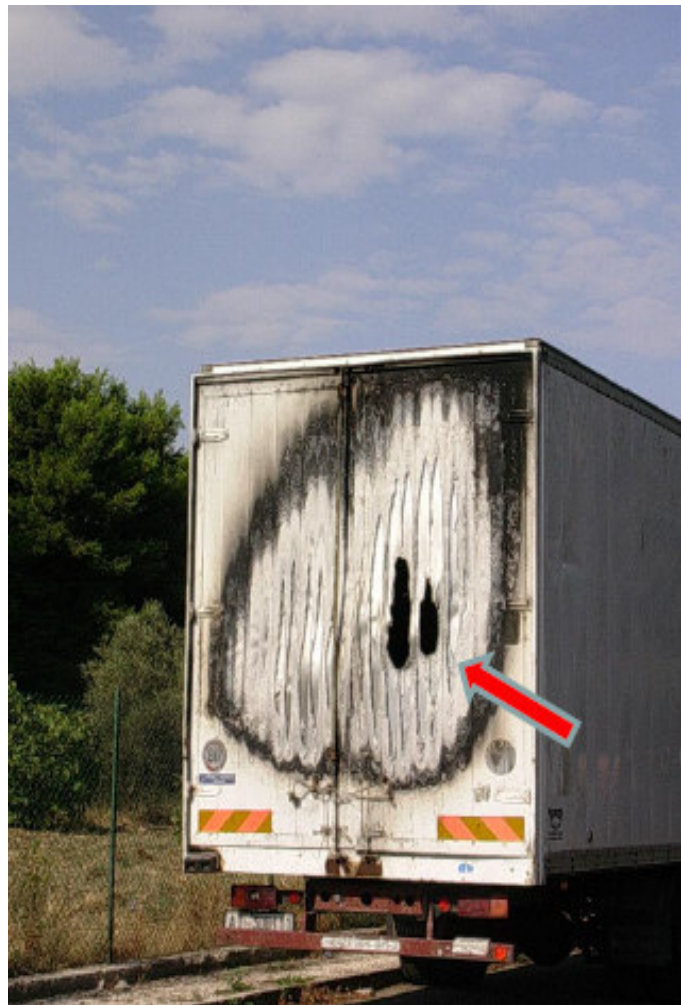
Fig. n.7 – Segni d'incendio su un furgone

Le tracce di calore sono quelle che solitamente forniscono elementi attraverso cui poter risalire alla zona d'origine dell'incendio. Segni evidenti del rilascio di energia, sotto forma di calore devono essere ricavati a ritroso attraverso la lettura dei segni di danno termico e la contestuale conoscenza del comportamento al fuoco dei materiali normalmente presenti negli autoveicoli. I segni di maggior danno termico sono più evidenti in quei materiali combustibili caratterizzati da un maggior grado di partecipazione al fuoco oppure, a parità di materiale, sono presenti in quelle zone più esposte alla sorgente di calore perché più prossime a questa o perché assoggettate agli effetti della sorgente per intervalli di tempo di maggior durata (Fig. n.7).

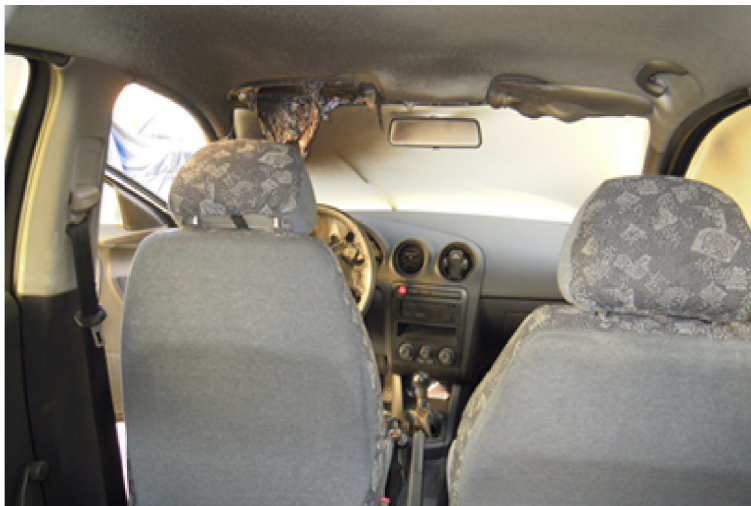
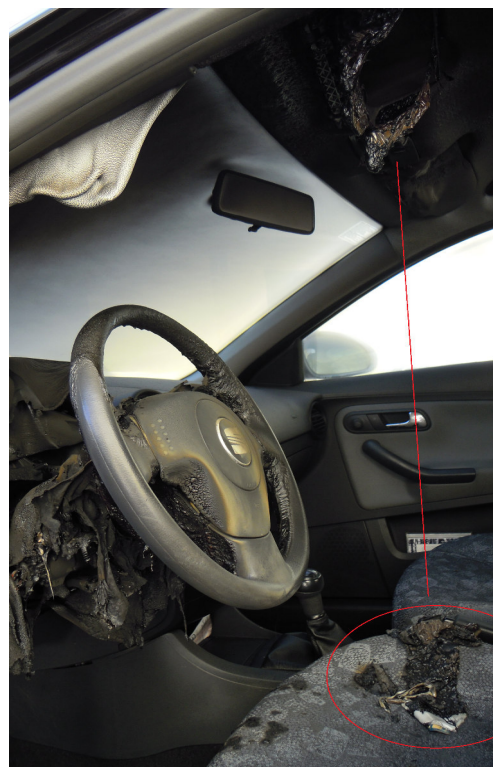
Fig. nn. 8 e 9 - Effetto gocciolamento materiale plastico

di “gocciolamento” che a loro volta possono costituire un’ulteriore fonte di propagazione dell’incendio (Figg. 8 e 9) in altre zone del veicolo.

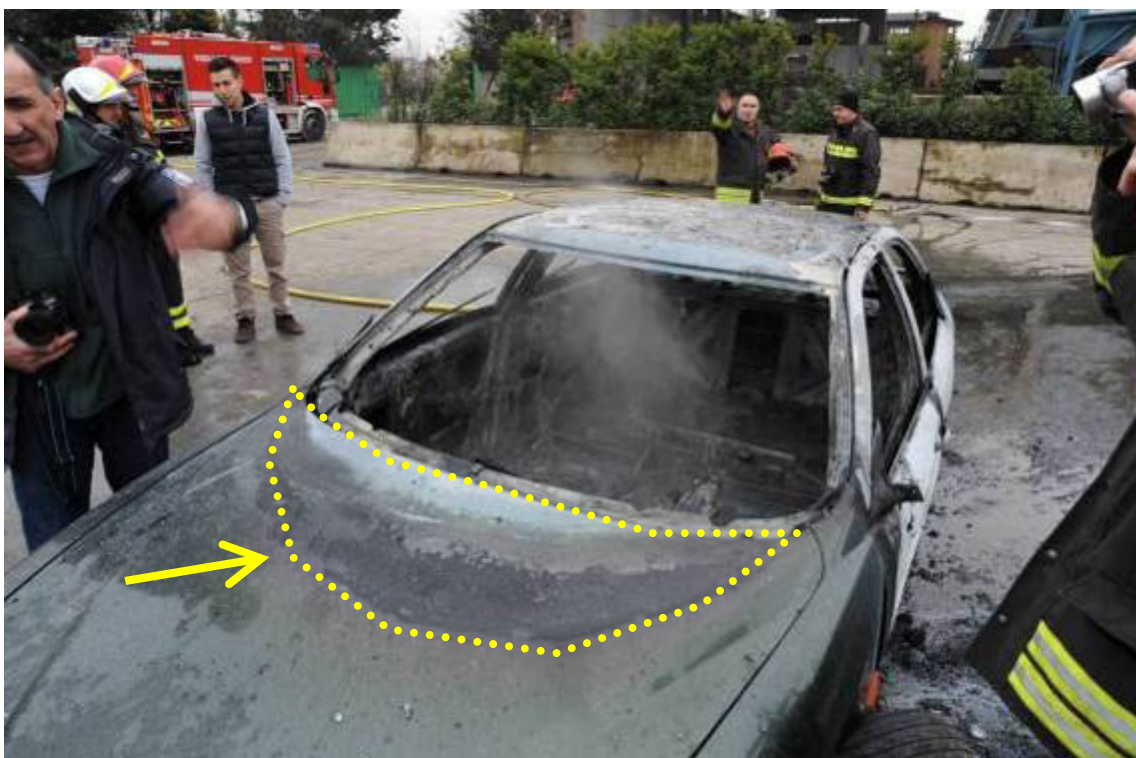
Fig. n.26 – Danneggiamento portello vano motore

Si ricorda che nel corso dell'intera durata della prova (di circa 12 minuti), l'incendio non è mai riuscito a propagarsi nel vano motore se non producendo gli effetti sul cofano di chiusura del suddetto vano come sopra evidenziati.

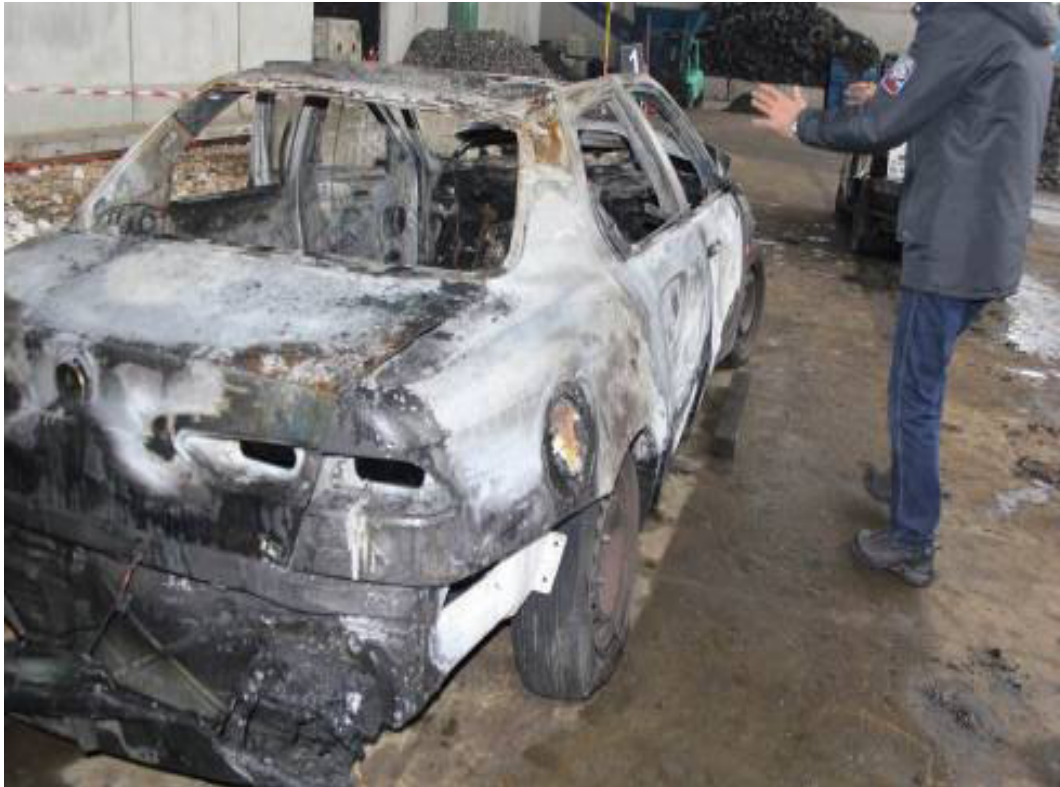
Fig. n.28 – Danneggiamento portello vano bagagliaio

Sulla parte superiore della carrozzeria del portello di chiusura del vano bagagliaio, si notava un uniformità di danneggiamento e l'assenza di segni simili a quelli riscontrati sul portello di chiusura del vano motore. L'assenza di un pannello di compartimentazione simile a quello esistente tra l'abitacolo e il vano motore ha evidentemente cambiato per il vano bagagliaio le modalità di trasmissione del calore proveniente dall'abitacolo. Il calore si è trasferito tra l'abitacolo e il bagagliaio attraverso i sedili posteriori per conduzione diretta, oltre naturalmente che per convezione e irraggiamento (Fig. n.28).

L'asimmetria dei segni di danno termico, riscontrata sulla carrozzeria del vano bagagli dell'auto, nonostante la simmetria geometrica di distribuzione del carico d'incendio, non può che dare evidenza di un incendio scaturito in un diverso compartimento dell'auto,

poiché se così non fosse, attese le limitate dimensioni del bagagliaio, si sarebbe legittimamente atteso un maggior coinvolgimento del suddetto vano nell'incendio oltre che un uniformità di danno.

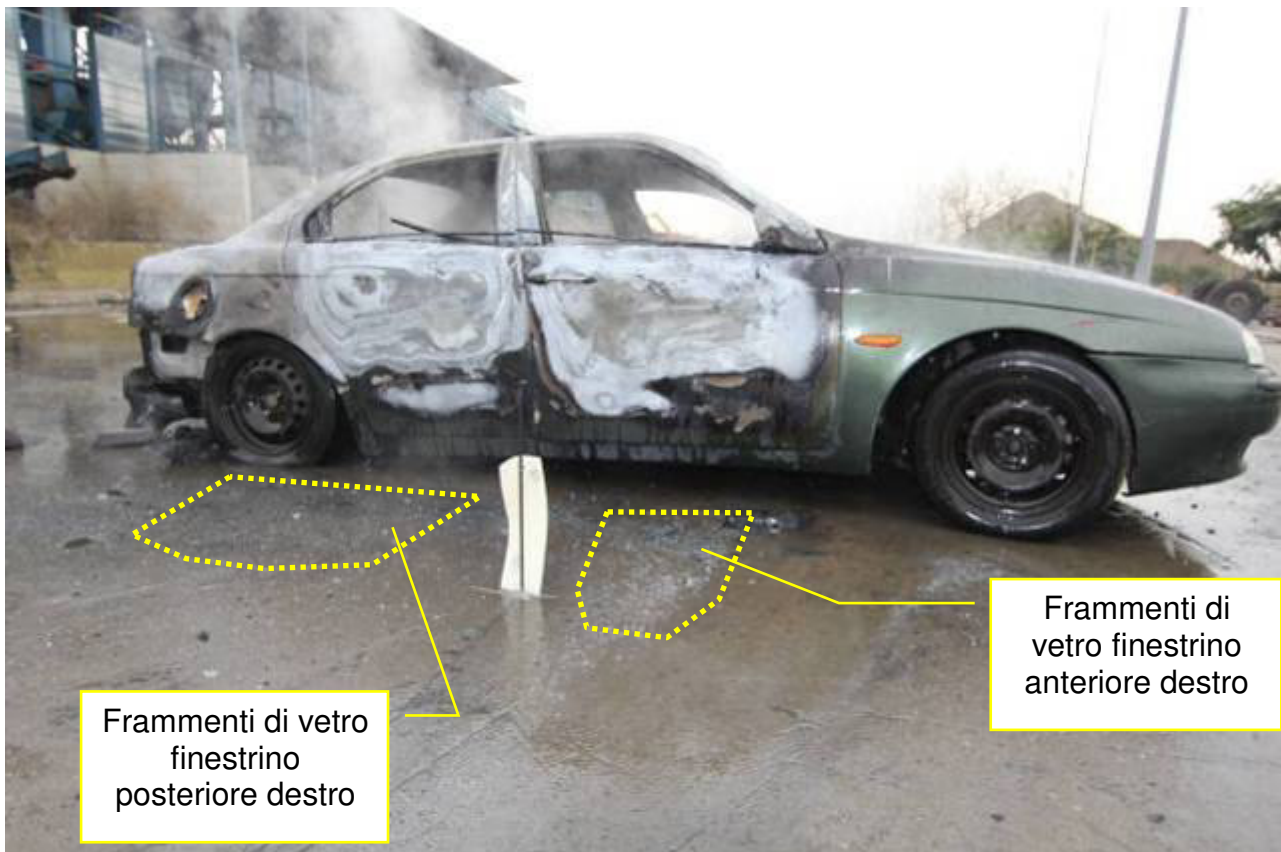
Fig. n.31 – Frammenti di vetro finestrini lato destro

Quest'ultime osservazioni, confermano quale area d'origine dell'incendio, quella localizzata a destra dell'autovettura, nel vano passeggero, in prossimità della portiera anteriore. A tal punto, in un attività d'indagine, l'individuazione della causa d'incendio, non potrebbe prescindere da un ispezione di maggior dettaglio dell'area individuata come di origine, tesa alla ricerca di possibili sorgenti d'ignizione quali a titolo d'esempio: difetti di cablaggi elettrici, resistenze elettriche per il riscaldamento del sedile, tracce d'inflammabili, etc.

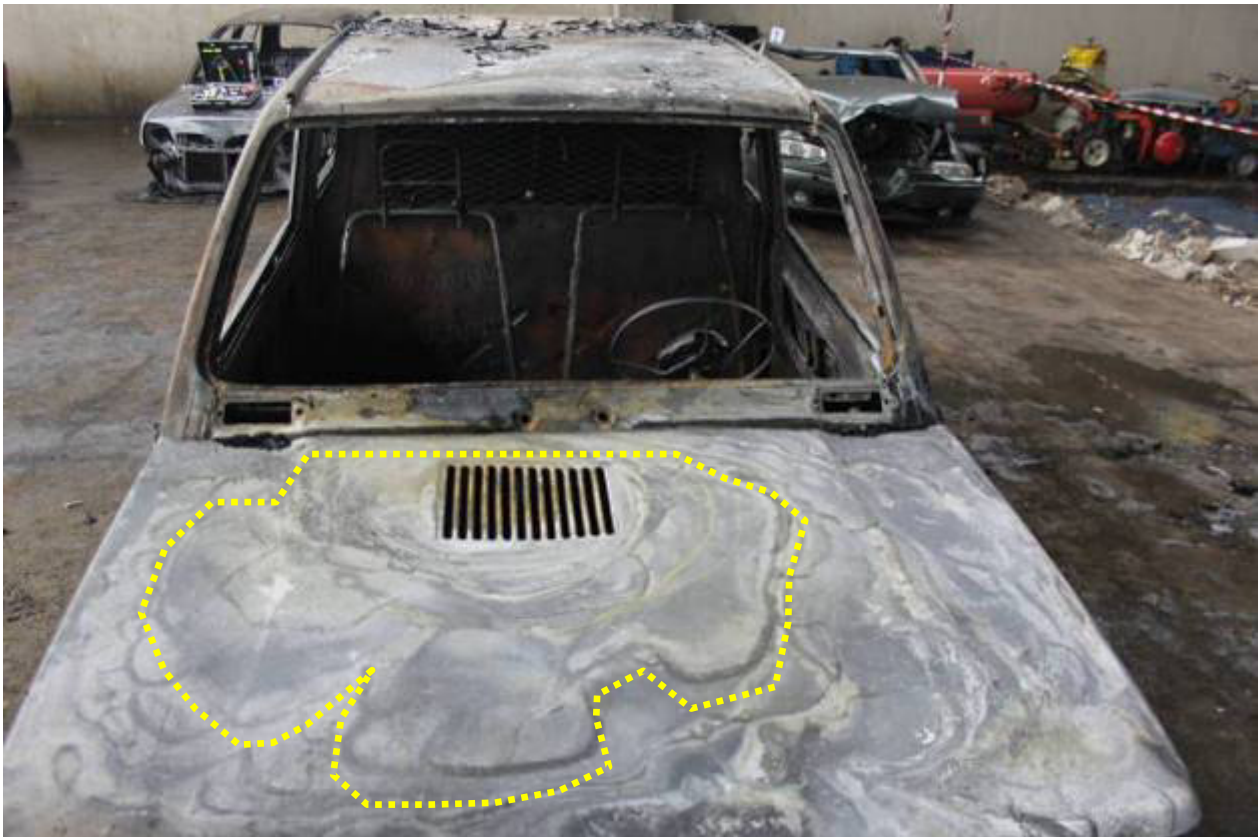
Fig. n.47 – Segni lasciati dall'incendio sul cofano motore

Si è cioè notata, la presenza di segni pressoché concentrici rispetto alla griglia di aerazione superiore posta sul cofano motore. Il danno registrato in quest'area, appare riavvolgere a ritroso il filmato dell'incendio, ritornando esattamente a quelle fasi iniziali della prova, dove vi era la presenza di fiamme (a tratti anche alte) che fuoriescono dalla griglia di aerazione e tutte intorno nell'area in cui era stato versato il liquido infiammabile. Possiamo certamente affermare, conoscendo l'esatta evoluzione dell'incendio che nella fase iniziale, si è verificato un effetto di propagazione del danno da incendio che è andato sempre più interessando gli strati di vernice, partendo dalla griglia di aerazione sul cofano motore per proseguire poi, quasi a raggiera, verso le restanti parti. Sembra come se il danno prodotto dalle prime fiamme, abbia lasciato dei segni sulla lamiera, non più rimossi poi nelle fasi successive dell'incendio. In ogni caso, a meno di analisi più di dettaglio, non è apparsa la presenza di quei segni circolari tipici di un incendio che si propaga a partire dal vano passeggeri al vano motore, come nel caso della prima prova sperimentale già descritta.

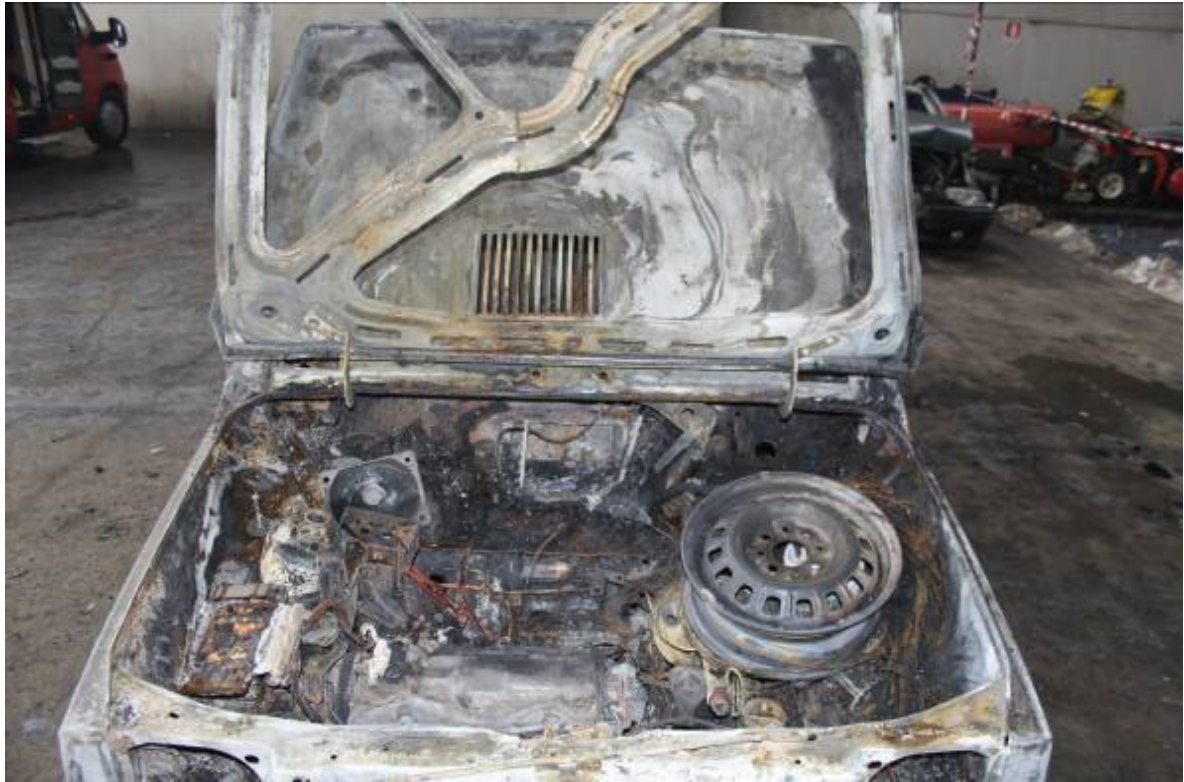
Fig. n.48 – Danneggiamento della ruota di scorta posizionata nel vano motore

Aperto il cofano del vano motore, si è constatata all'interno del suddetto vano la totale distruzione dei materiali combustibili ivi presenti, compresa la ruota di scorta posta sul lato sinistro (lato guida). Più in dettaglio, si è notato proprio relativamente alla ruota di scorta, una maggior distruzione della stessa nella parte posta a centro del vano motore rispetto a quella posta sul bordo di tale vano (Fig. n.48).

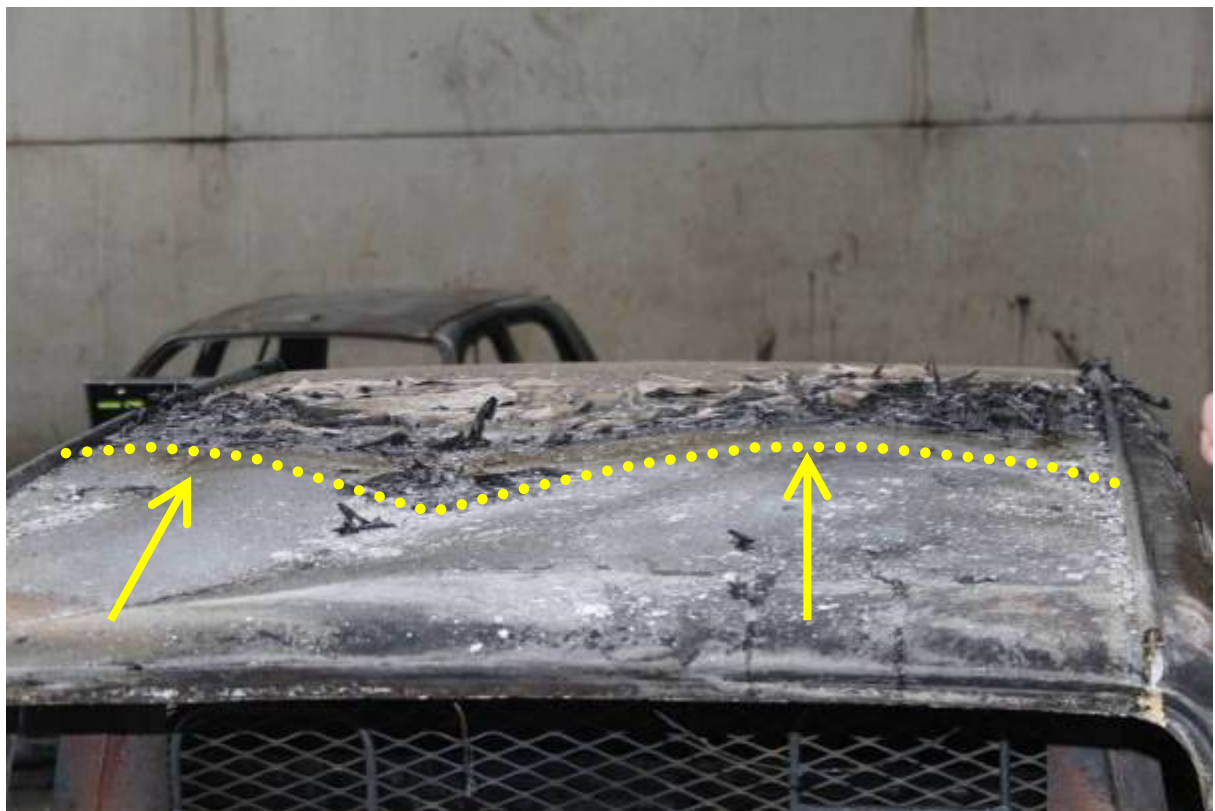
Fig. n.49 – Segni lasciati dall'incendio sul tetto dell'auto

L'esame poi della lamiera costituente il tetto del vano passeggeri, fornisce come appare chiaramente nella Fig. n. 49, delle indicazioni rispetto alla direttrice di propagazione dell'incendio. Sulla parte del tetto, posta più in fondo verso il vano bagagli, la vernice è meno danneggiata e si è riscontrata la presenza di un maggior strato di ossido o di strati di esfoliazione della vernice, rispetto alla parte centrale e a quella prossima al lunotto anteriore dove la carrozzeria appare come pulita dall'incendio.

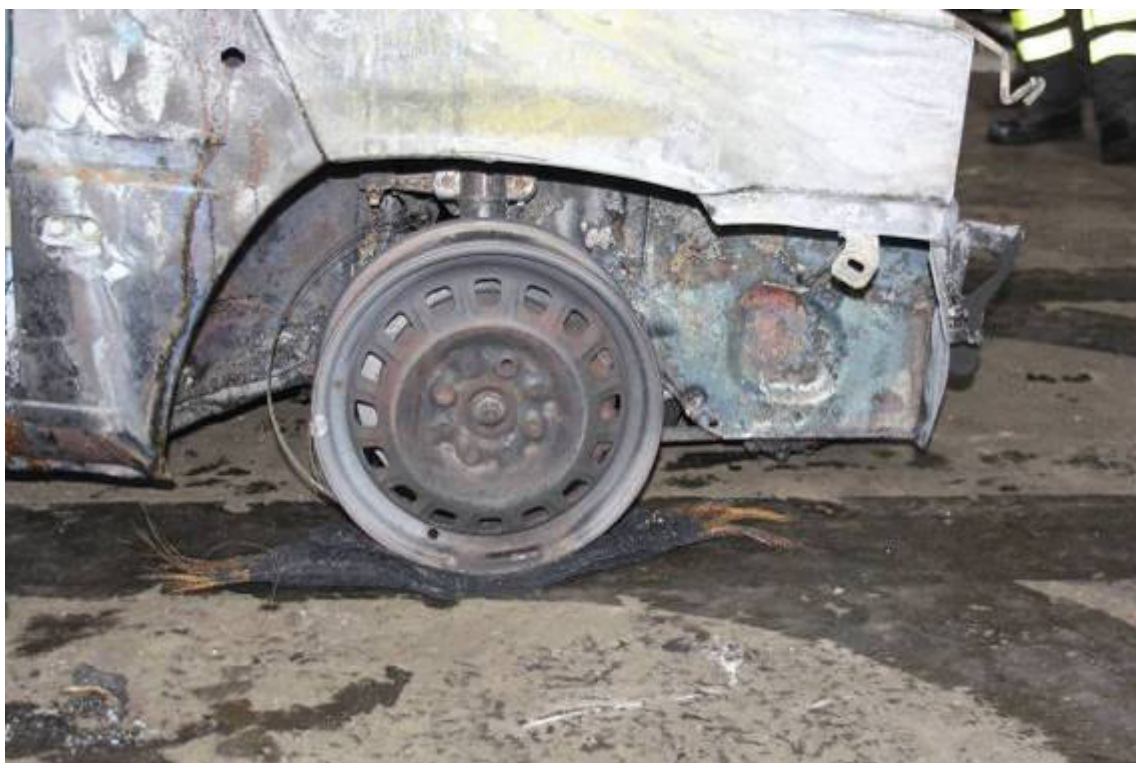
Fig. n.51 – Ruota anteriore destra

Si è inoltre osservato un maggior danneggiamento della ruota anteriore destra, rispetto a quella anteriore sinistra (Fig. nn.51 e 52).

La prova prosegue e, sostanzialmente si assiste ad una dinamica di propagazione dell'incendio dal vano motore a quello passeggeri, di sostanziale simmetria sebbene lo sversamento iniziale di benzina più sul lato destro del veicolo che su quello sinistro, vede una certa eccentricità del danno prodotto a destra rispetto a sinistra, eccentricità che naturalmente tende al limite ad estinguersi per esaurimento del materiale combustibile in assenza di spegnimento. L'effetto di tale eccentricità di danno è comunque ancora visibile al termine della prova, nonostante la durata complessiva di circa 30', se si osservano ad esempio i danni relativi ai pneumatici anteriori destro e sinistro dell'auto (Fig. nn. 51 e 52).

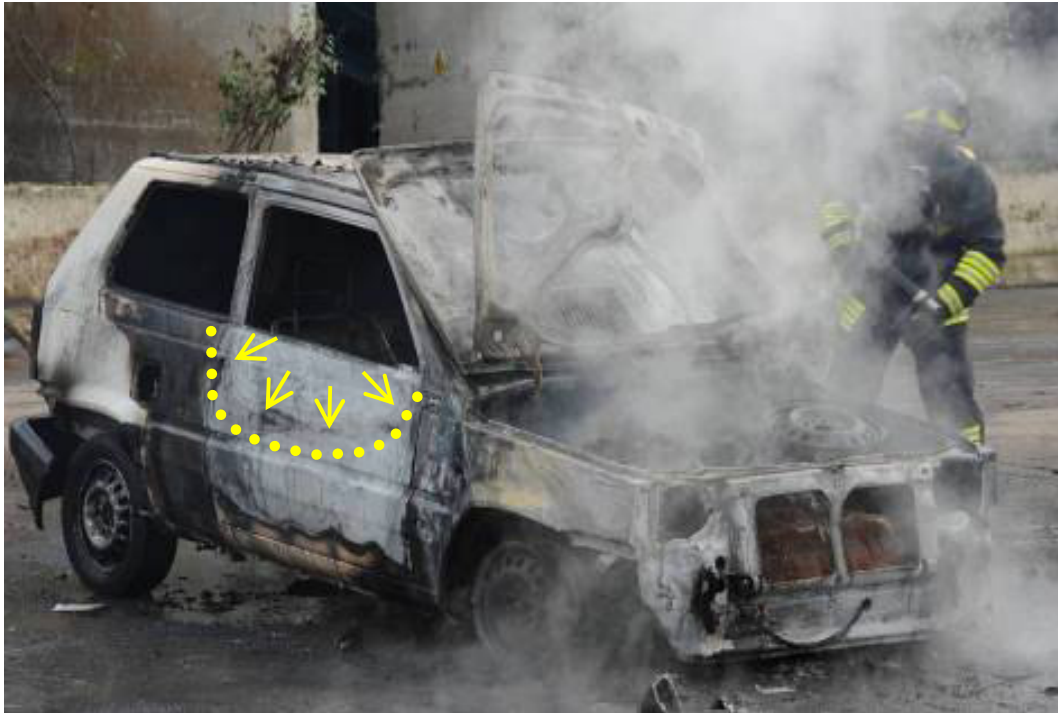
Fig. n. 54 – Danno prodotto dall'incendio sulla portiera lato passeggero

Mettendo inoltre a confronto il danno riscontrato ad esempio sulla lamiera della portiera lato passeggero (ma un ragionamento del tutto analogo può essere fatto sulla portiera lato guida), con la ripresa di quella fase dell'incendio dove inizia la combustione della vernice della portiera, ovvero a circa 16' dall'avvio della prova, non può non notarsi che sulla lamiera dell'auto restano come impressi dei segni che danno un'idea su come l'evento si sia evoluto (Fig. nn.53 e 54).

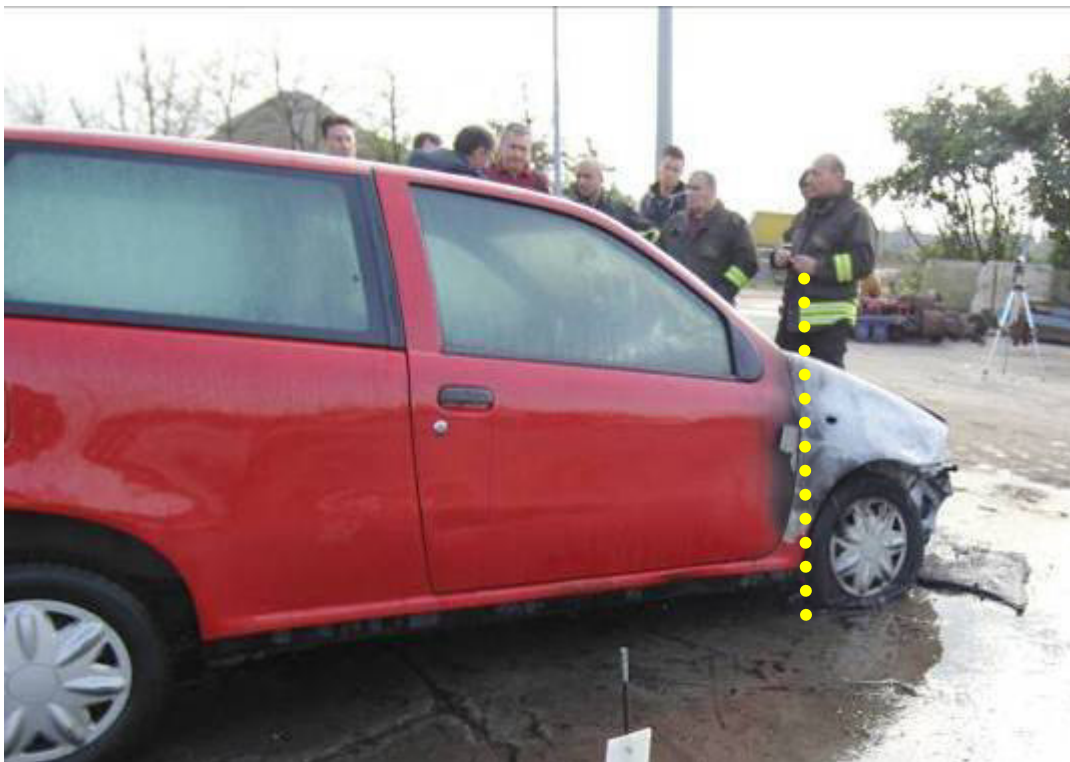
Fig. n.64 – Danneggiamento del vano motore

Il segni di danno termico sulla carrozzeria, hanno evidenziato una linea verticale di netta separazione tra la zona danneggiata del vano motore e le zone non danneggiate quali il vano abitacolo e il vano bagagli (Fig. nn.62 e 64).

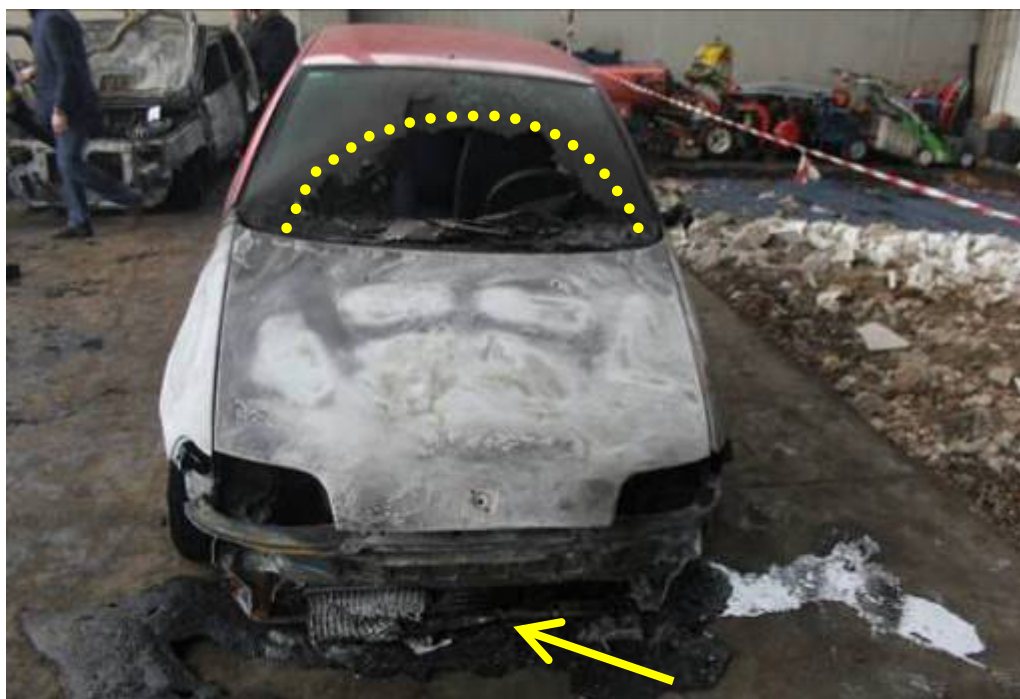
Fig. n.65 - Tipologia di danno del parabrezza

La prova sperimentale di cui in oggetto, ha certamente consentito di verificare quanto contenuto nella letteratura tecnica di settore, ad esempio in riferimento alla tipologia di danni riscontrati sul vetro del parabrezza anteriore per un incendio partito dal vano motore dell'autovettura. Più precisamente come descritto nell'NFPA 921, sono evidenti i segni a forma semicircolare che caratterizzano la rottura del vetro anteriore (Fig. n. 65).

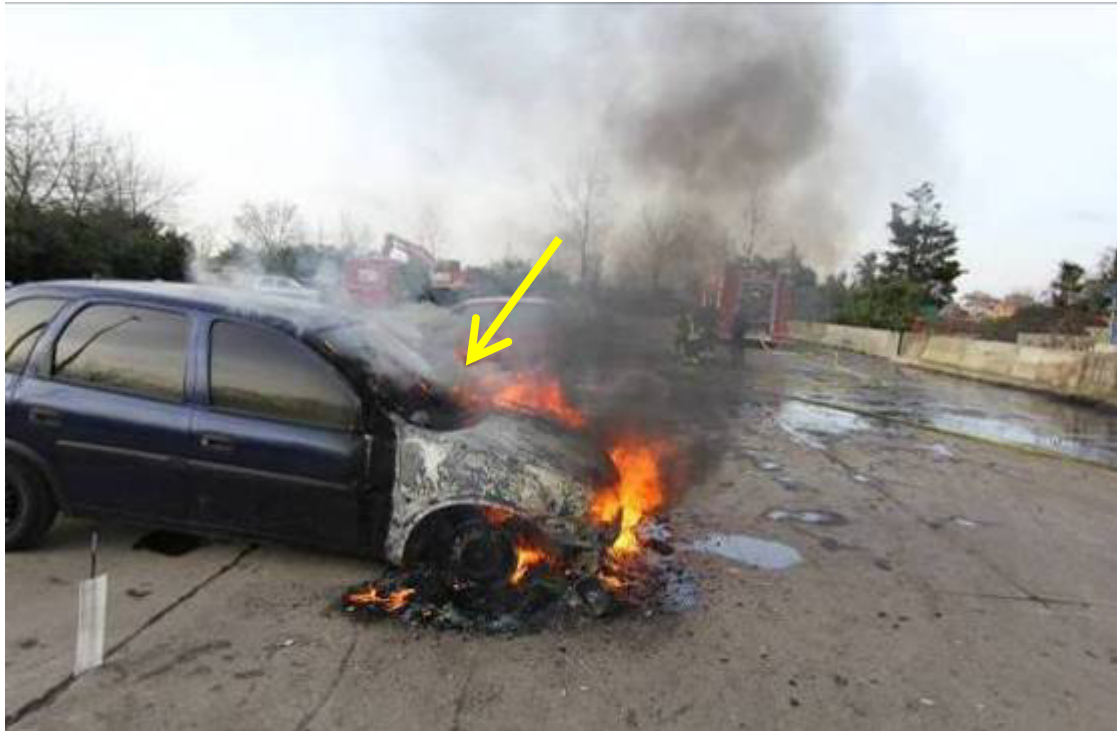
Fig. 72: Dettaglio sul punto dove è avvenuto la rottura del parabrezza

**21' 05''** – Si lesiona la parte inferiore destra del parabrezza, fino a rompersi, provocando la fuoriuscita dei fumi e la loro istantanea accensione. (Fig. n.72)
