Dipartimento dei Vigili del Fuoco, del Soccorso Pubblico e della Difesa Civile  
**CORPO NAZIONALE DEI VIGILI DEL FUOCO**  
Direzione Centrale Prevenzione e Sicurezza Tecnica

# Indicazioni per l'attività di indagine relativa ad incendi di autoveicoli

a cura del  
**NUCLEO INVESTIGATIVO ANTINCENDI**  
Capannelle - ROMA

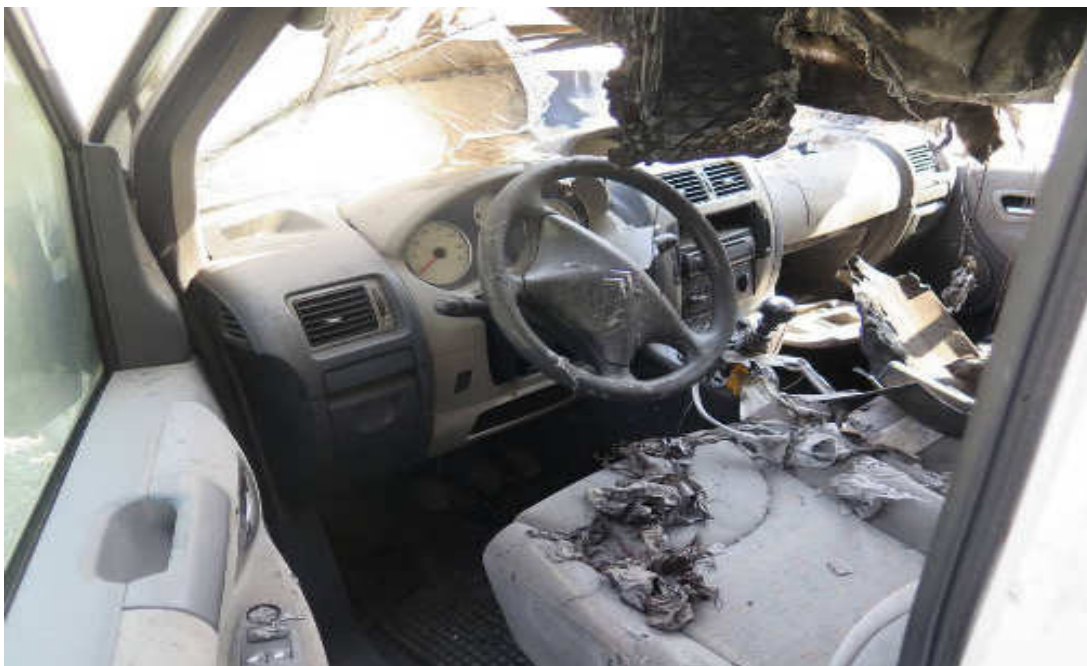
gocciolamento (Fig. n.1). A seconda della composizione e del posizionamento della plastica, tali porzioni in fiamme, possono contribuire alla propagazione dell'incendio. La tabella 25.3.3.1 elenca e riassume le proprietà di materie plastiche in genere utilizzate nei veicoli a motore. Il calore rilasciato per attrito può essere sufficiente per innescare cinghie di trasmissione, cuscinetti, lubrificanti o pneumatici. I metalli combustibili e le loro leghe per bruciare devono essere in polvere. Ad esempio il magnesio solido, può accendersi e bruciare vigorosamente. I combustibili solidi possono contribuire in maniera significativa al tasso di crescita dell'incendio e conseguentemente all'entità del danno prodotto dal fuoco.

Fig. n.1 - Vista interno abitacolo, gocciolamento dei materiali del tettuccio

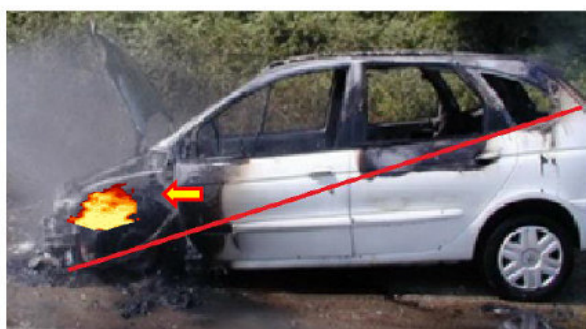
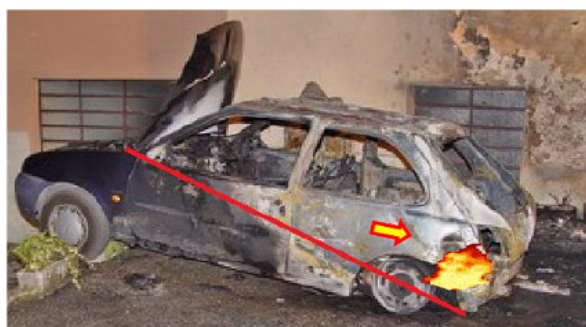
In linea generale, osservando, ad esempio, il prospetto laterale di un veicolo, quando la linea di demarcazione tra parti della carrozzeria con segni di danno termico e parti non danneggiate ha un andamento obliquo, generalmente, l'incendio è di natura colposa/accidentale (Fig. n.2); se invece tale linea ha un andamento verticale, con una netta e brusca separazione tra le parti danneggiate e quelle non danneggiate, l'incendio può più verosimilmente essere di natura dolosa, prodotto ad esempio attraverso l'uso di acceleranti di fiamma (Fig. n.3).

Fig. n.2 – Linea di demarcazione obliqua

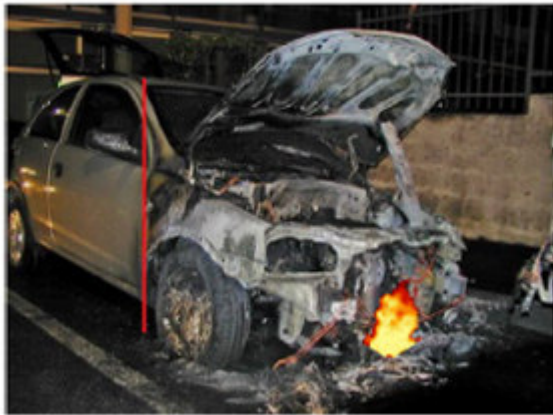
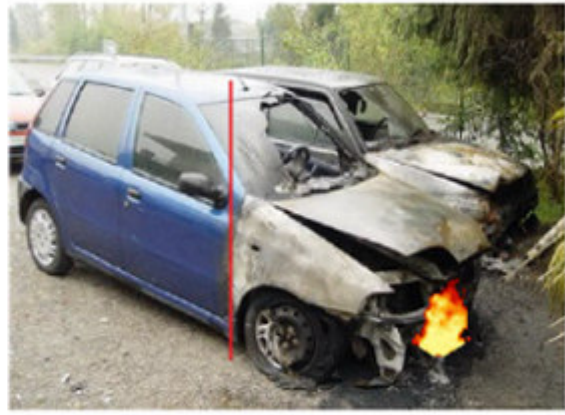
Fig. n.3 - Linea di demarcazione verticale

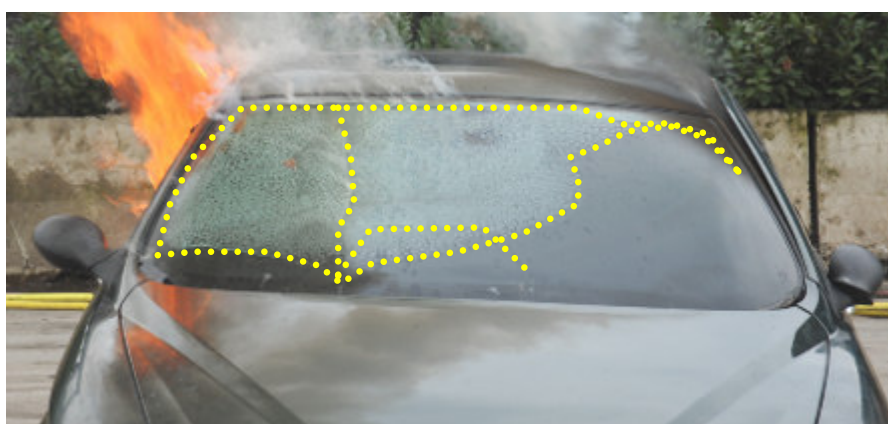
Il vetro si espande quando riscaldato e la porzione del riquadro caratterizzata da una minore conducibilità termica tende a deformarsi in misura minore. All'interno della struttura di vetro si generano, pertanto, delle sollecitazioni di trazione sino al superamento del carico di rottura del vetro con conseguente formazione di lesioni, solitamente all'incirca parallele ai bordi del riquadro (Fig. nn.12 e 13). Le sollecitazioni di trazione, nascono tra la zona del vetro schermata dal calore radiante e convettivo ovvero prossima ai bordi del riquadro e la zona centrale che si dilata per effetto del calore (Fig. nn.12 e 13).

Fig. n.13 – Rottura di un parabrezza per effetto di una sollecitazione termica

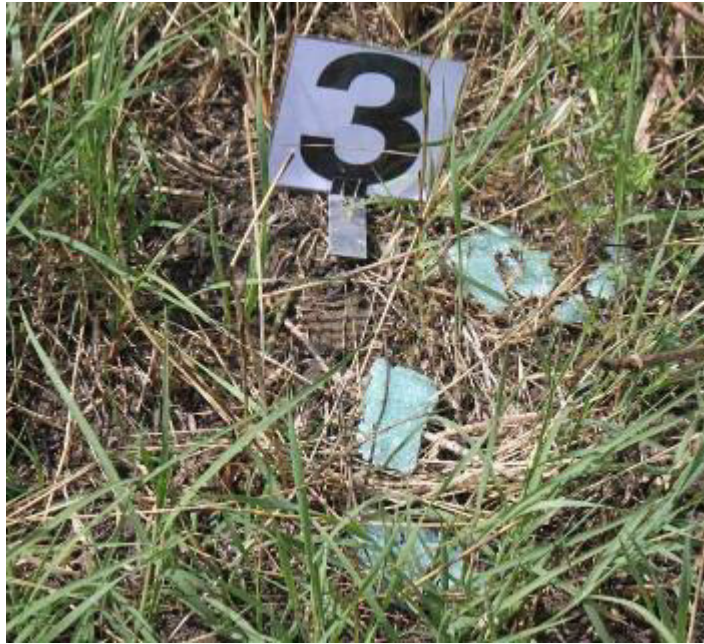
Fig. n. 14 – Frammenti di vetro rinvenuti a distanza dal luogo dell'incendio e privi del deposito di fuliggine

Il vetro temprato, presente nei veicoli e in molte porte, è trattato con prodotti chimici e con il calore durante la fabbricazione ottenendo una lastra molto più resistente alla rottura meccanica. Quando si rompe, si frantuma in migliaia di piccoli frammenti. In generale, per questa tipologia di vetro è più difficile un'analisi volta all'interpretazione delle linee di frattura, per comprendere se la causa della rottura è derivata da una sollecitazione di tipo meccanico oppure termico (Fig. n.14).

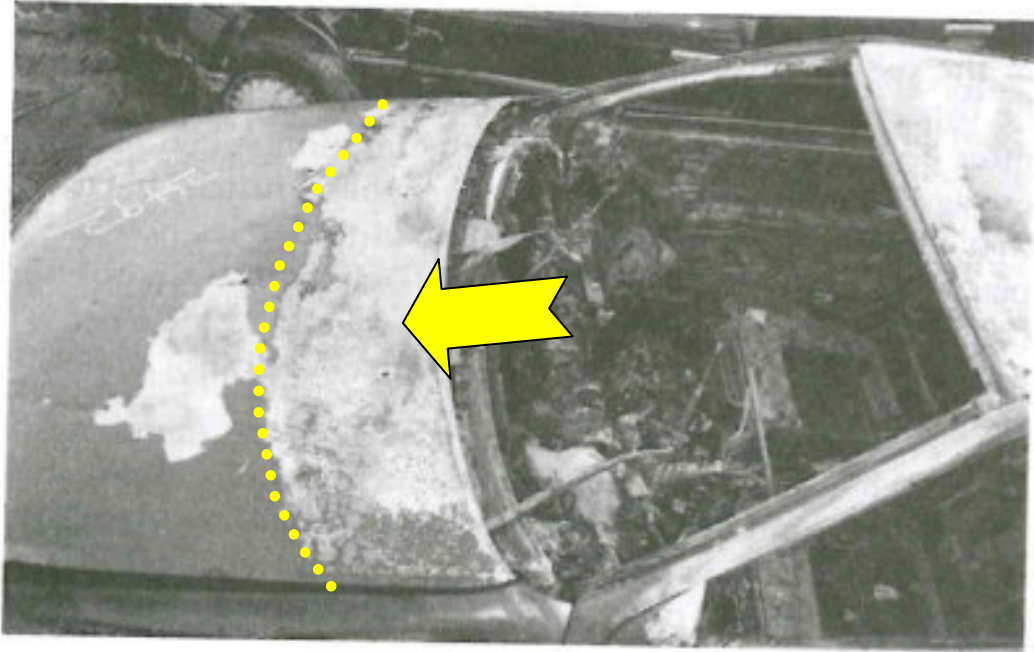
**Un incendio che ha origine all'esterno, frequentemente, causa la rottura della parte superiore del parabrezza e lascerà segni d'incendio radiali sul cofano, come mostrato nelle figure 25.8.1.1 (c) e 25.8.1.1 (d).**

**FIGURE 25.8.1.1(c) Radial Fire Pattern Produced by a Passenger Compartment Fire.**

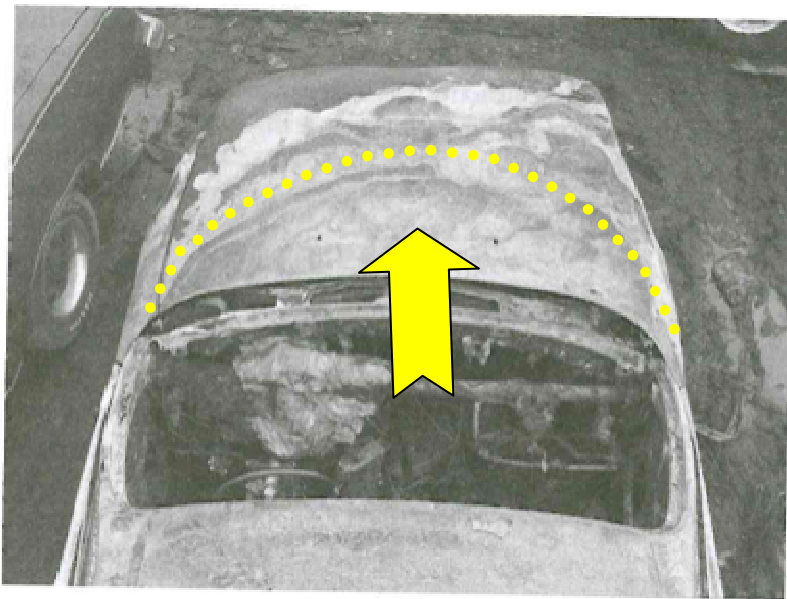
**FIGURE 25.8.1.1(d) Another Radial Fire Pattern Produced by a Passenger Compartment Fire.**

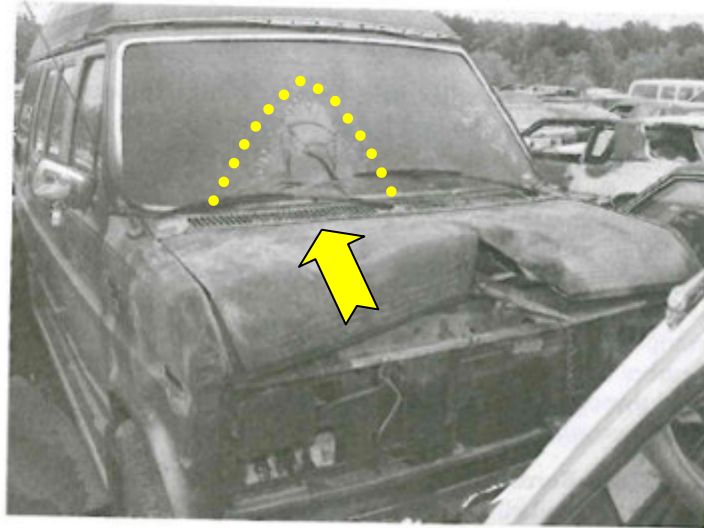
**Gli incendi che hanno origine nel vano motore, possono diffondersi nell'abitacolo tramite preesistenti attraversamenti della paratia di separazione tra questi vani, e causano la rottura della parte inferiore del parabrezza, spesso sul lato passeggero.**

**FIGURE 25.8.1.2(a) Incipient Windshield Failure Caused by an Engine Compartment Fire.**

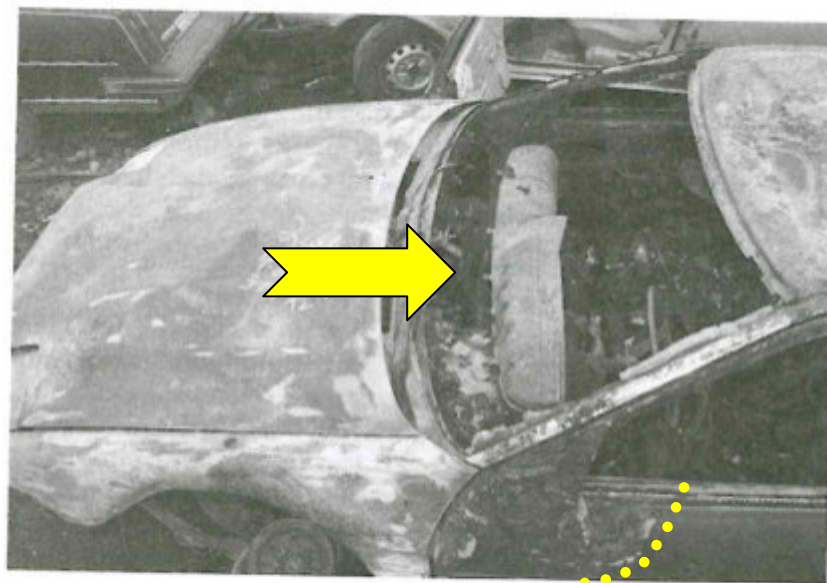
***I segni radiali dell'incendio che dal vano motore, va verso l'abitacolo, possono essere osservati sulle portiere. Esempi di modelli tipici di danno, prodotti da un incendio del vano motore sono mostrati in figura 25.8.1.2 (a) e 25.8.1.2 (b)..... >>***

**FIGURE 25.8.1.2(b) Radial Pattern on the Driver's Side Door Produced by an Engine Compartment Fire.**

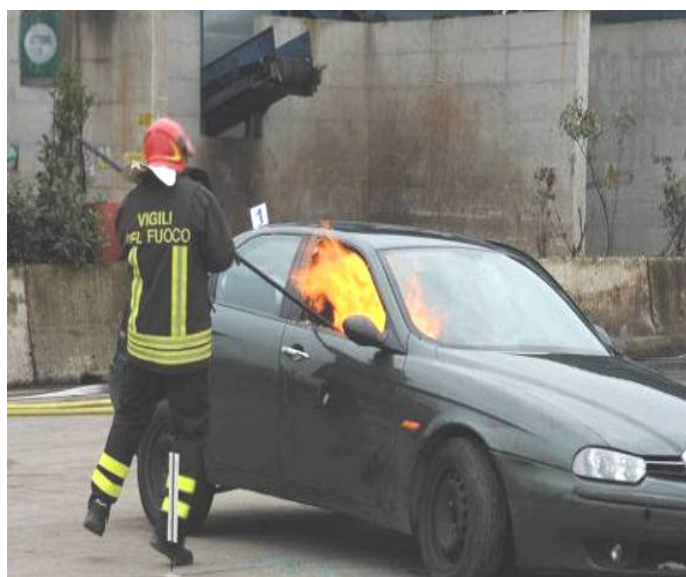
Tale prova è stata eseguita per poter documentare i segni lasciati da un incendio doloso innescato all'interno dell'abitacolo di un autovettura. L'innescò è stato realizzato, versando all'interno del vano passeggeri, dal lato destro, circa 0,5 litri di benzina, previa rottura del vetro anteriore della portiera. Una volta cosparso l'accelerante di fiamma sul sedile passeggero, l'incendio è stato innescato con l'ausilio di una fiamma libera (Fig. n.15).

Fig. n.15 – Innescò dei vapori di benzina dal finestrino anteriore destro

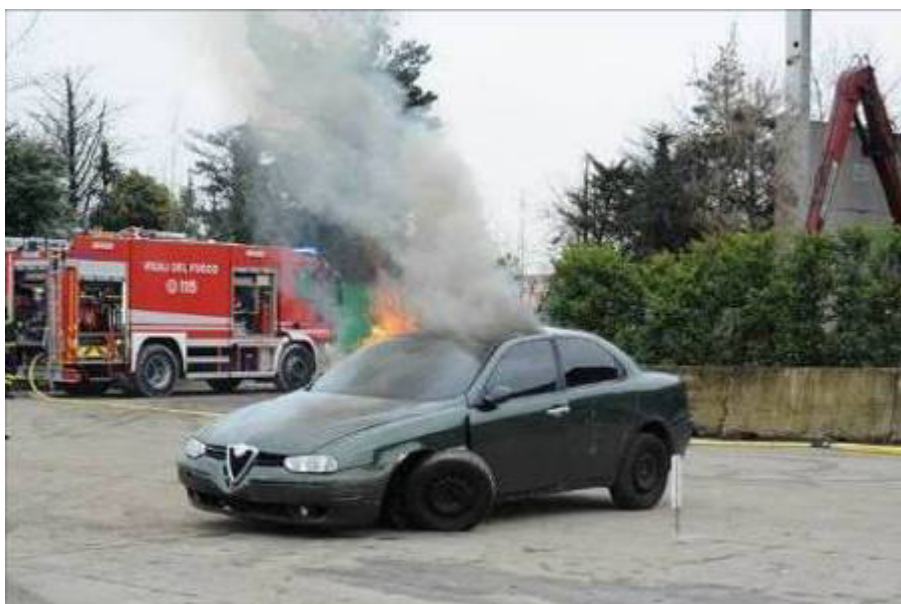
Dopo l'innescò dei vapori di benzina, si è registrata un'onda d'urto che determinava una parziale apertura sulla portiera anteriore lato guida. A causa di tale apertura è stata registrata la fuoriuscita di fumi anche dal lato guidatore attraverso l'interstizio venutosi a formare tra la portiera e la carrozzeria dell'auto. I fumi naturalmente sono fuoriusciti in maniera più copiosa attraverso il finestrino lato passeggero preventivamente rotto (Fig. n.16).

Fig. n. 16 – Fuoriuscita dei prodotti di combustione dalla portiera anteriore sinistra

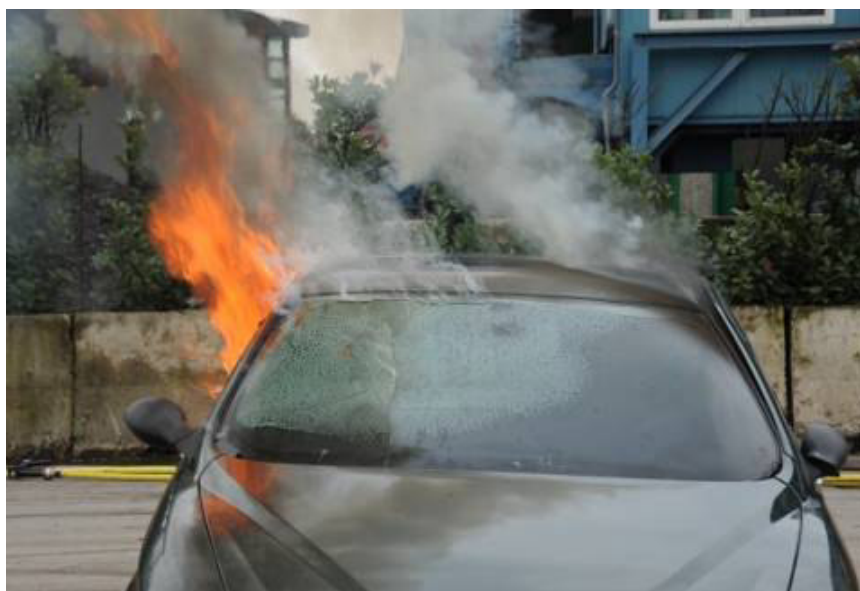
**1' 30''** – Lesione del lunotto anteriore in alto, con fuoriuscita dei fumi dalla lesione prodottasi. Nelle fasi successive dell'incendio la lesione si estende anche alla parte inferiore del lunotto (Fig. n.17). Nello stesso istante, si registra la fuoriuscita dei fumi dalle guarnizioni degli sportelli anteriore e posteriore lato destro, come a rappresentare un incendio che pur coinvolgendo l'intero abitacolo ha comunque avuto, almeno nella fase iniziale, come fronte preferenziale di propagazione, il lato destro dell'autoveicolo.

Fig. n.17 – Rottura del lunotto anteriore visibile anche dalla fuoriuscita del fumo

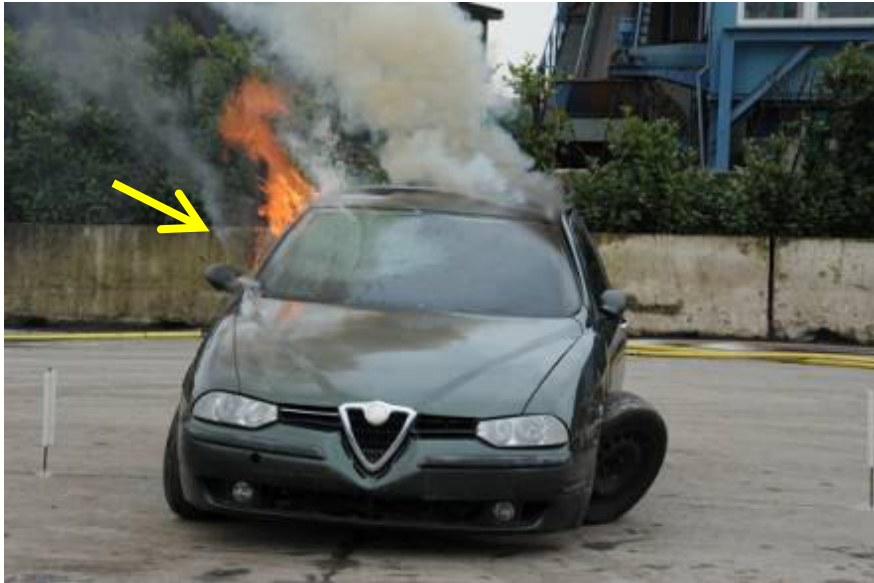
**2'** – Riduzione in frantumi del finestrino dello sportello posteriore destro (Fig. n. 18). Una parte del vetro veniva proiettato a ridotta distanza dall'auto (circa 40 cm) e nello stesso momento l'incendio si generalizzava all'interno dell'abitacolo (Fig. n.19).

Fig. n.18 – Rottura del finestrino posteriore destro

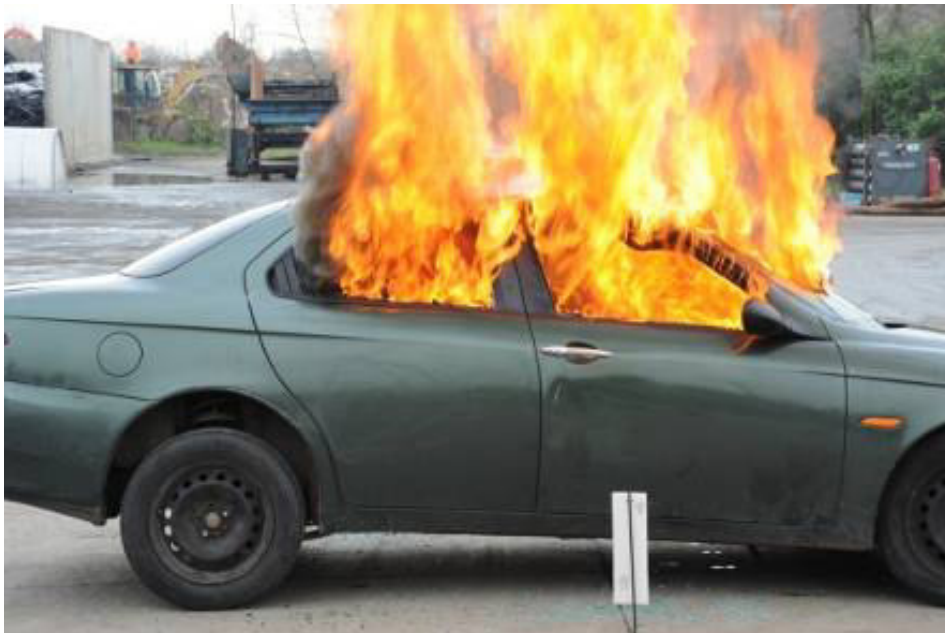
Fig. n.19 – Incendio generalizzato nell'abitacolo

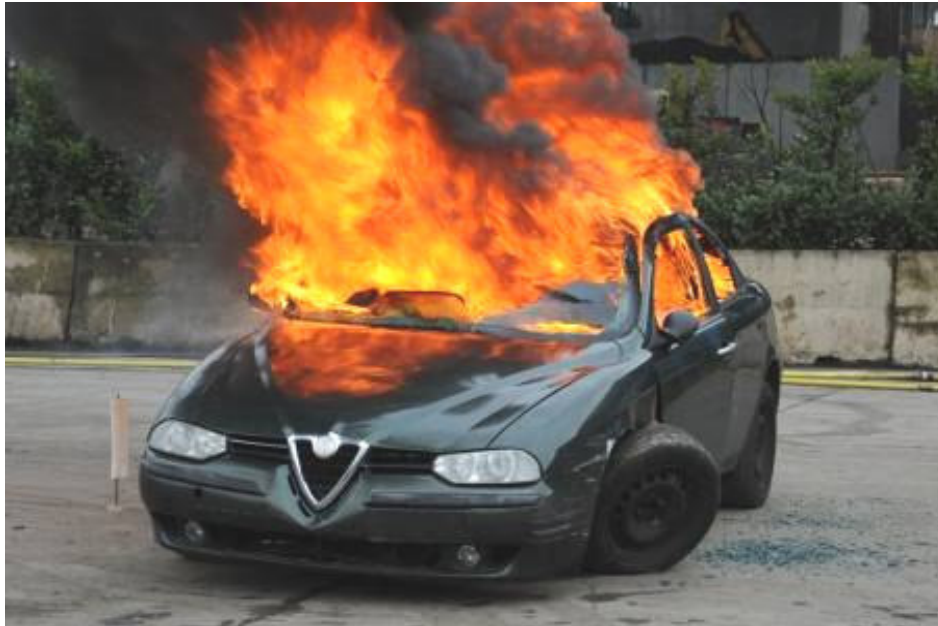
**2' e 30''** – Le fiamme fuoriescono dalle lesioni del lunotto anteriore, non si evidenziano segni sulla carrozzeria prodotti dall'incendio, fatta ovviamente eccezione per il tetto dell'abitacolo (Fig. n. 20).

**3'** – Si rompe il lunotto anteriore proiettando i frammenti del cristallo a circa 50 cm dall'auto, contemporaneamente si rompono i vetri laterali delle portiere sinistre (lato guida).

Fig. n.20 – Rottura del lunotto anteriore e dei finestrini lato guida

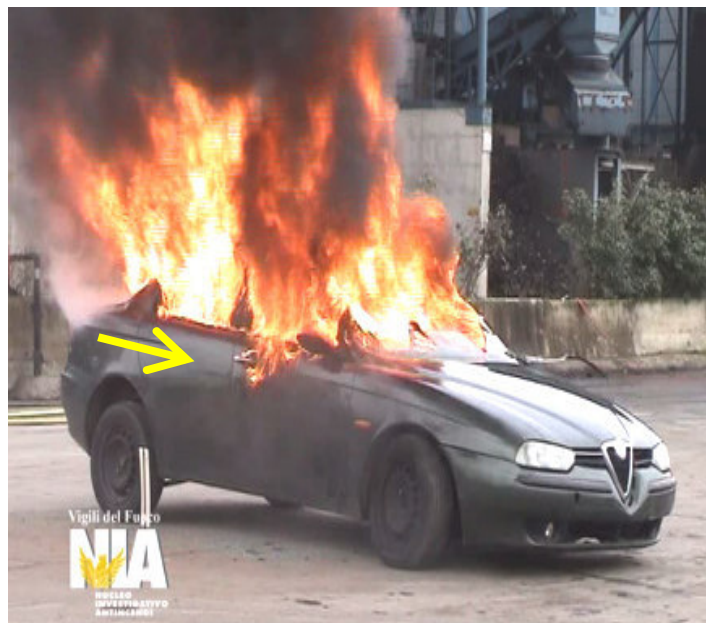
**4'** – Inizia la combustione della vernice dello sportello anteriore destro nella parte inferiore del finestrino, dall'alto verso il basso (Fig. n.21). Nello stesso momento si innescia la vernice del portellone di chiusura del vano portabagagli.

Fig. n.21 – Fermo immagine delle riprese video – incendio portiera anteriore lato dx

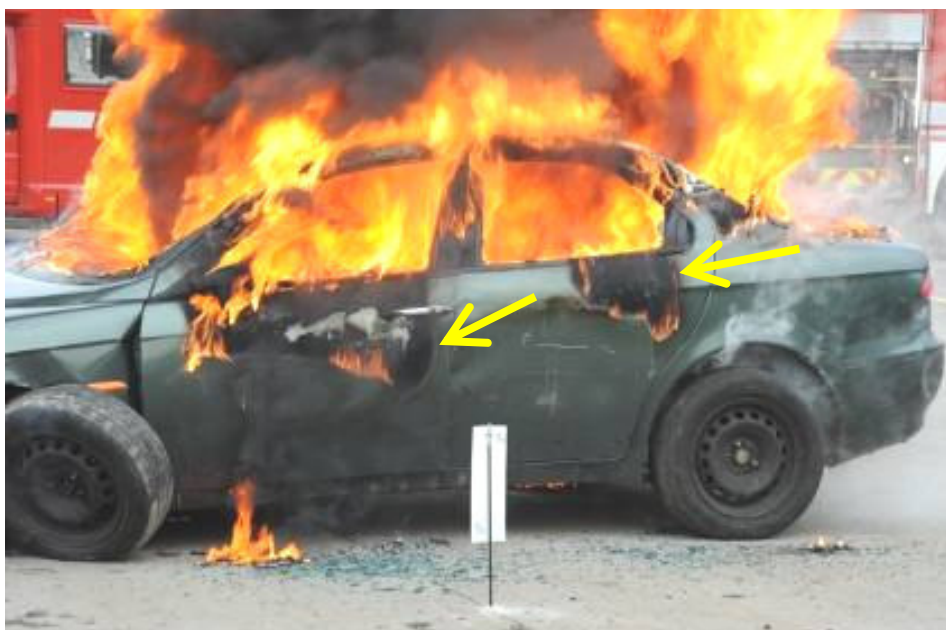
**4' 30''** – Inizia ad innescarsi la vernice e la maniglia dello sportello posteriore sinistro dall'alto verso il basso (Fig. n.21).

Fig. n.21 – Innesco vernice portiera lato guida e vano bagagli

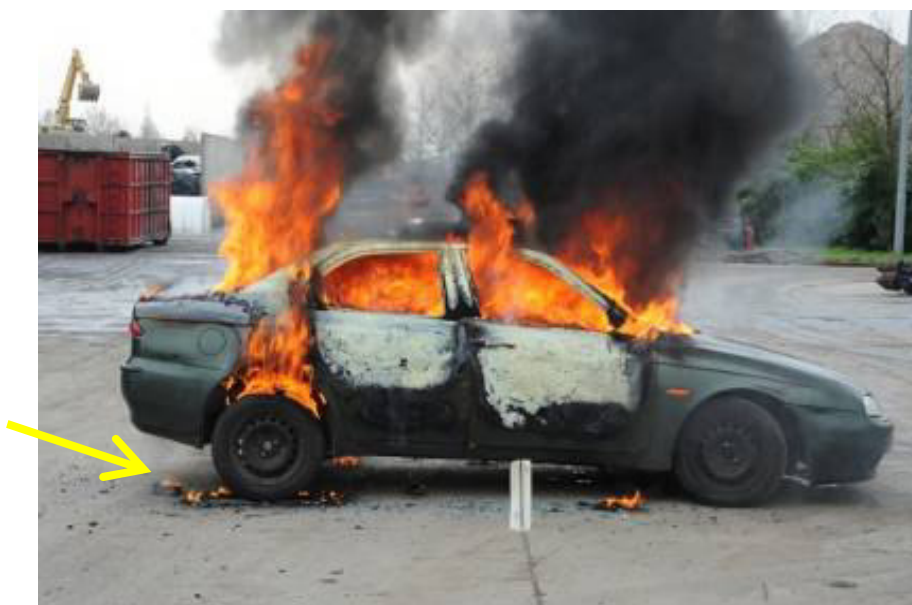
**8'** – S'innescano, contemporaneamente, i due pneumatici posteriori sulla parte superiore (Fig. n.22).

Fig. n.22 – Innesco pneumatici posteriori

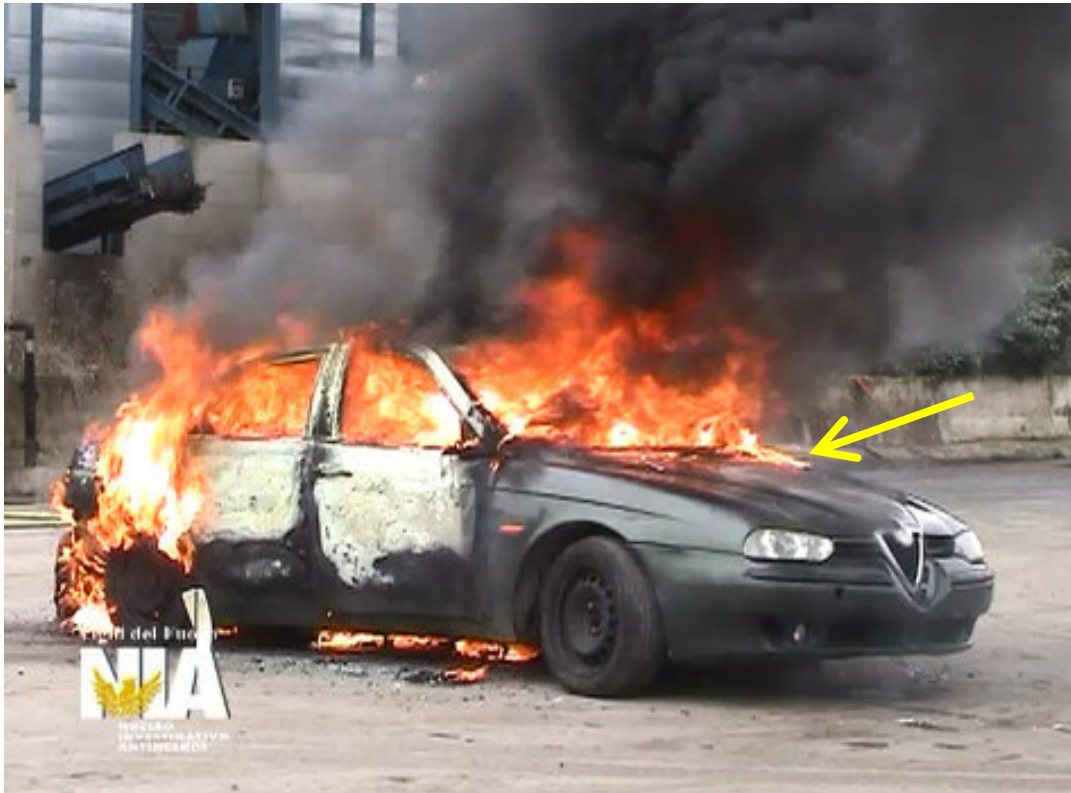
**10' 30''** – L'incendio dell'autoveicolo resta ancora compartimentato rispetto al vano motore, ma inizia la combustione degli elementi plastici tra il cofano del vano motore e

l'abitacolo, mentre negli istanti successivi inizia a partecipare alla combustione anche la vernice del cofano motore più esposta agli effetti dell'incendio.

Fig. n.23 - Fermo immagine delle riprese video – incendio portello vano motore

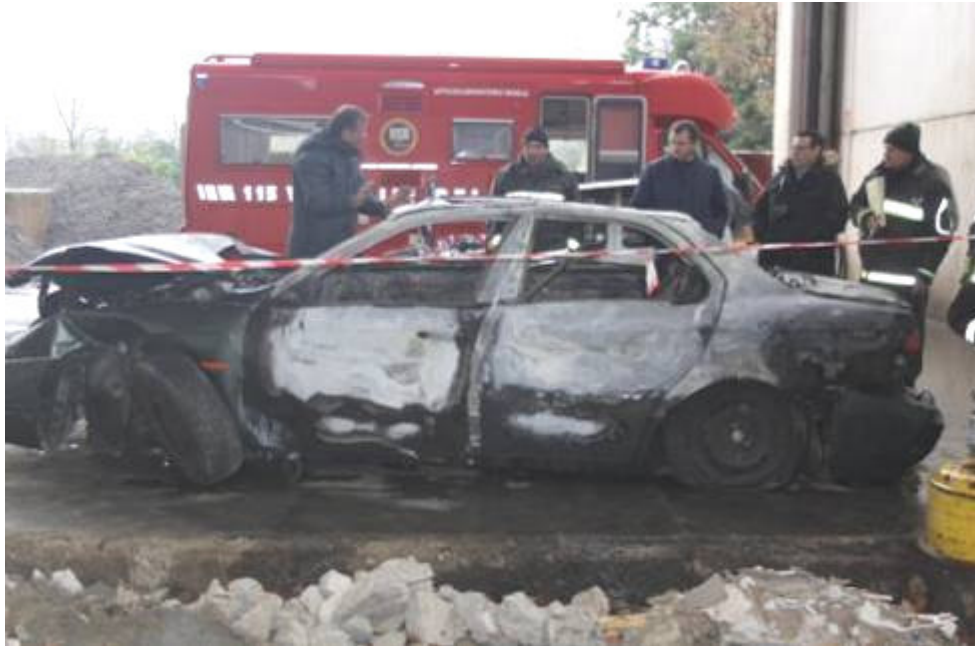
L'ispezione del veicolo danneggiato dall'incendio viene eseguita a distanza di circa 24 ore dalla prova. Si nota un danneggiamento della carrozzeria in modo pressoché uniforme, sulle portiere lato sinistro, anteriore e posteriore e sul lato sinistro del vano portabagagli (Fig. n.24).

Fig. n.24 – Danneggiamento lato sinistro (lato guida)

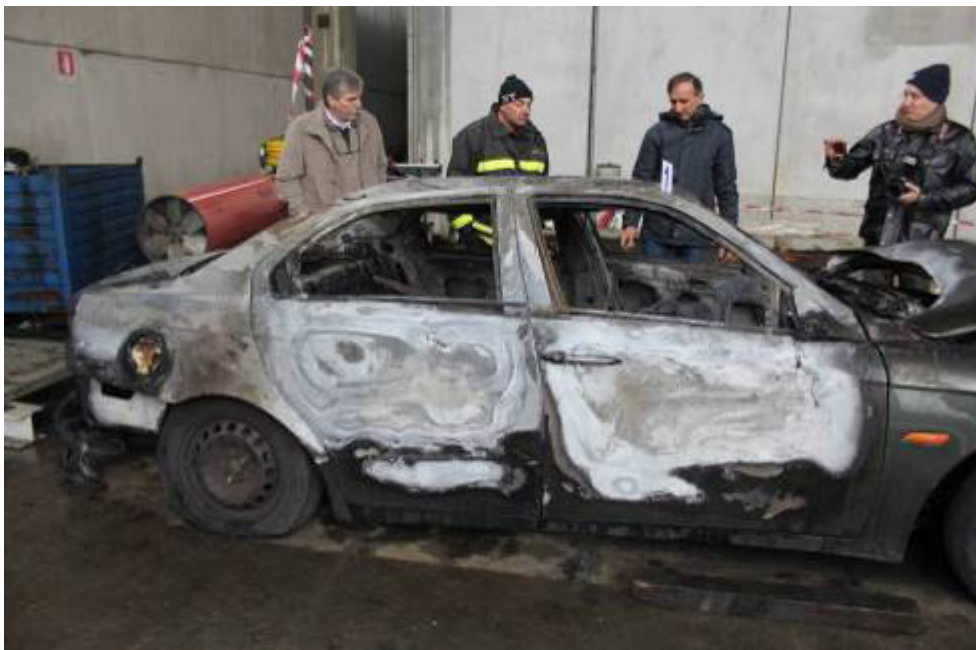
Le portiere anteriori e posteriori lato destro riportavano segni dell'incendio che apparivano del tutto simili al danneggiamento subito dalle analoghe portiere sul lato sinistro. Da una più attenta lettura, si notava che il danneggiamento sulle portiere del lato destro era esteso ad una più ampia superficie rispetto a quella delle portiere sul lato opposto (Fig. n.25).

Fig. n.25 – Danneggiamento lato destro

Il veicolo al termine della prova, ha riportato un maggior danneggiamento sul lato destro (lato passeggero), rispetto a quello sinistro. Ciò accade come descritto sia per il vano bagagliaio che per le fiancate laterali. Questo maggior cimento sul lato destro, conferma l'origine di un incendio sorto in un area della vettura posizionata lungo tale lato, e poi propagatosi al resto del veicolo.

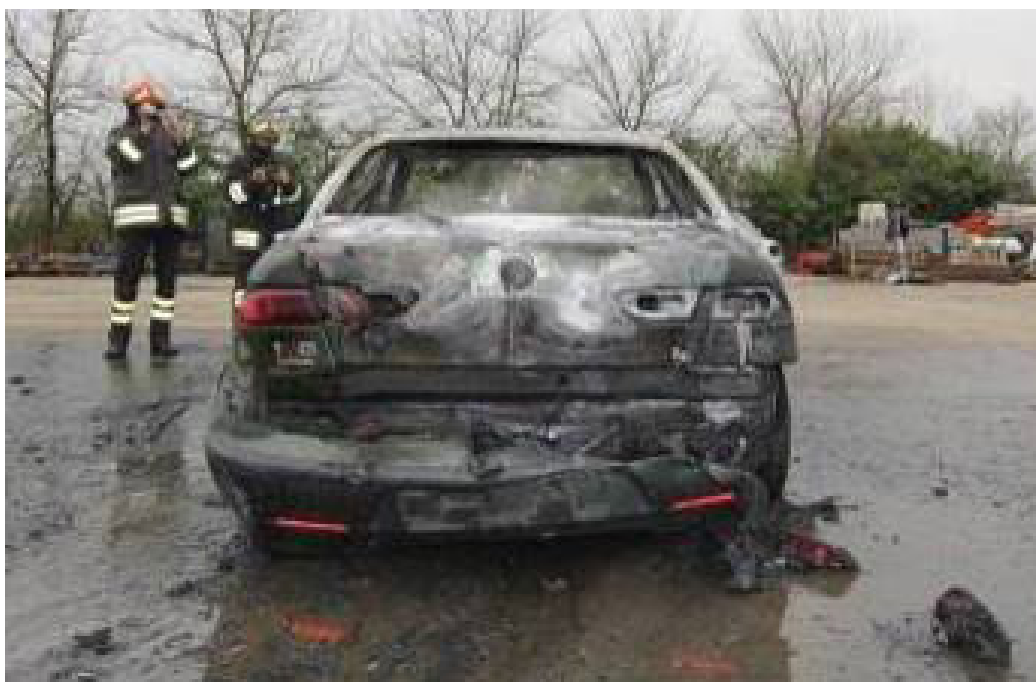
Osservando invece l'auto dalla parte posteriore, si notava un maggior danneggiamento sul lato posteriore destro, rispetto a quello sinistro nonostante la perfetta simmetria geometrica di distribuzione dei materiali combustibili (Fig. n.27).

Fig. n.27 – Danneggiamento portello vano bagagliaio

L'asimmetria dei segni di danno termico, riscontrata sulla carrozzeria del vano bagagli dell'auto, nonostante la simmetria geometrica di distribuzione del carico d'incendio, non può che dare evidenza di un incendio scaturito in un diverso compartimento dell'auto,

poiché se così non fosse, attese le limitate dimensioni del bagagliaio, si sarebbe legittimamente atteso un maggior coinvolgimento del suddetto vano nell'incendio oltre che un uniformità di danno.

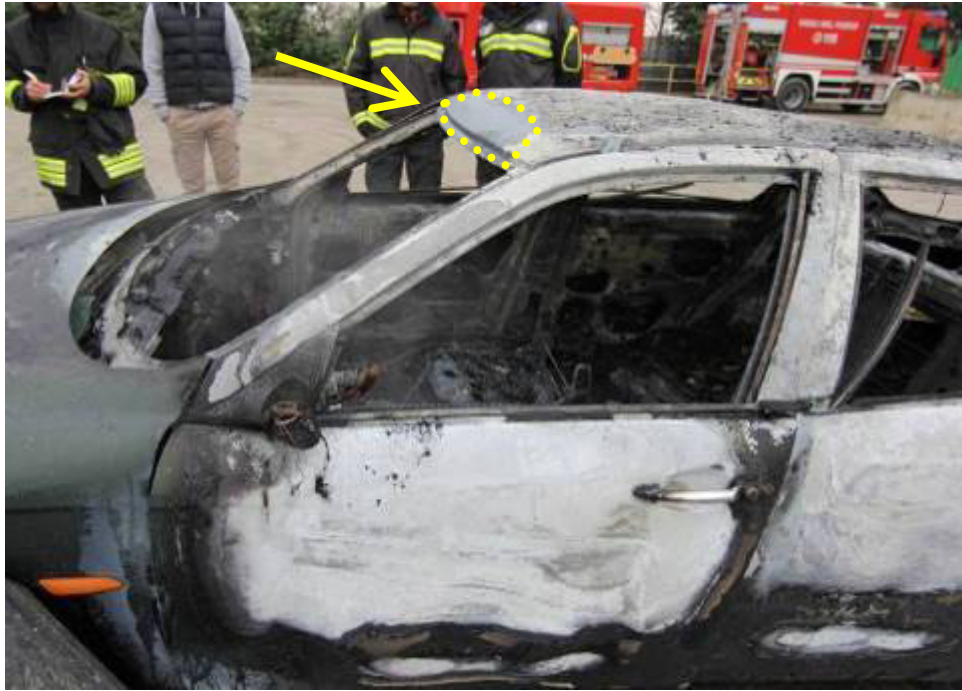
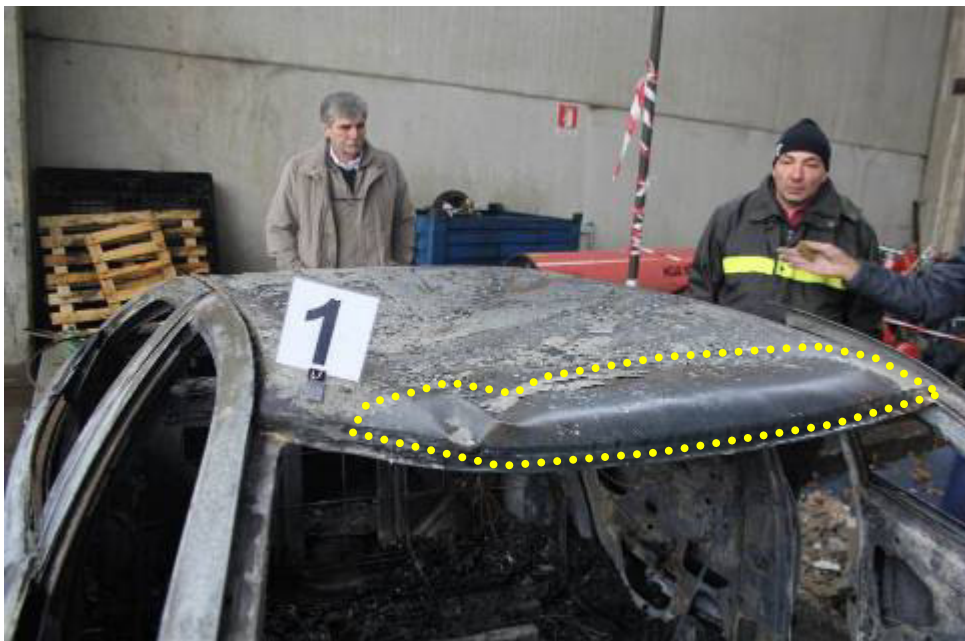
Altro particolare osservato, più in dettaglio, è l'assenza di strati di ossido della carrozzeria metallica, in quelle zone della lamiera dove si è verificata una maggiore esposizione alle fiamme per intensità e durata. Si noti ad esempio la parte di lamiera del tetto dell'autoveicolo rappresentata nella foto seguente, a ridosso della parte superiore del lunotto anteriore, rispetto alla stessa lamiera del tettuccio dell'auto posta nell'area più centrale dello stesso (Figg. n.29 e n.30).

Fig. n.29 – Danneggiamento tettuccio auto

Fig. n.30 – Danneggiamento tettuccio auto

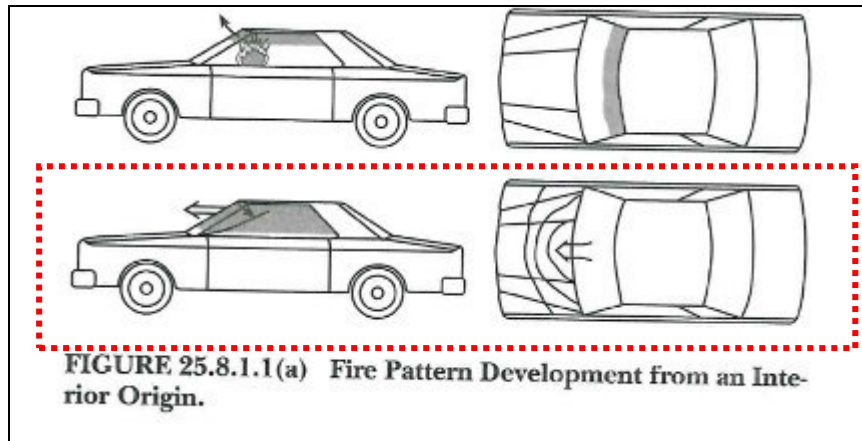
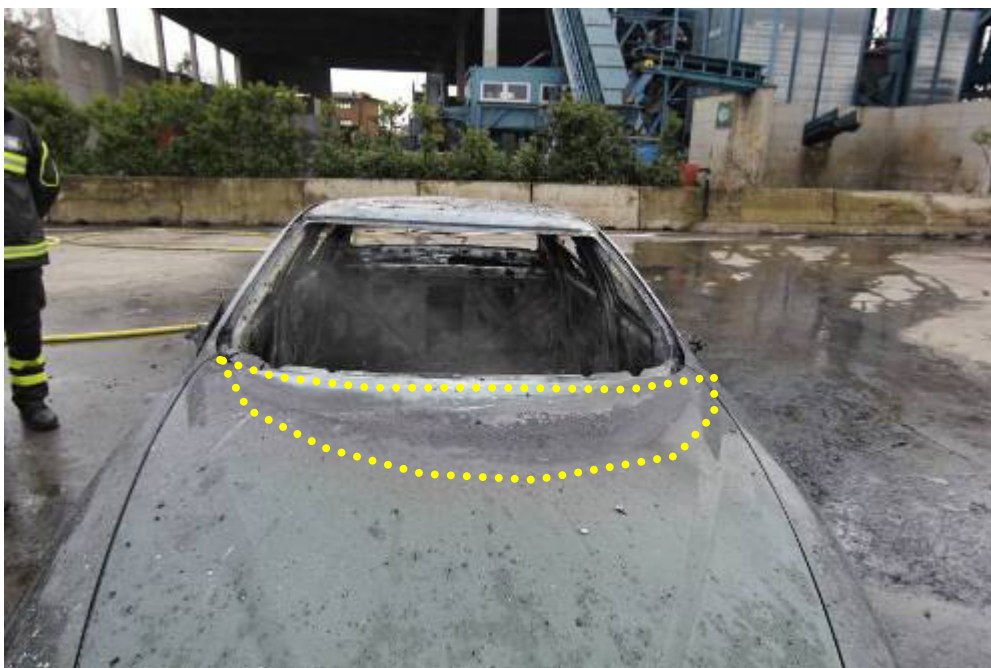
della carrozzeria del vano motore si è rinvenuta la presenza di segni radiali, come ad esempio quelli richiamati nella figura seguente tratta dall'NFPA 921, segno evidente di un incendio propagatosi a partire dal vano passeggeri.

Foto n.16 – danneggiamento portello vano motore

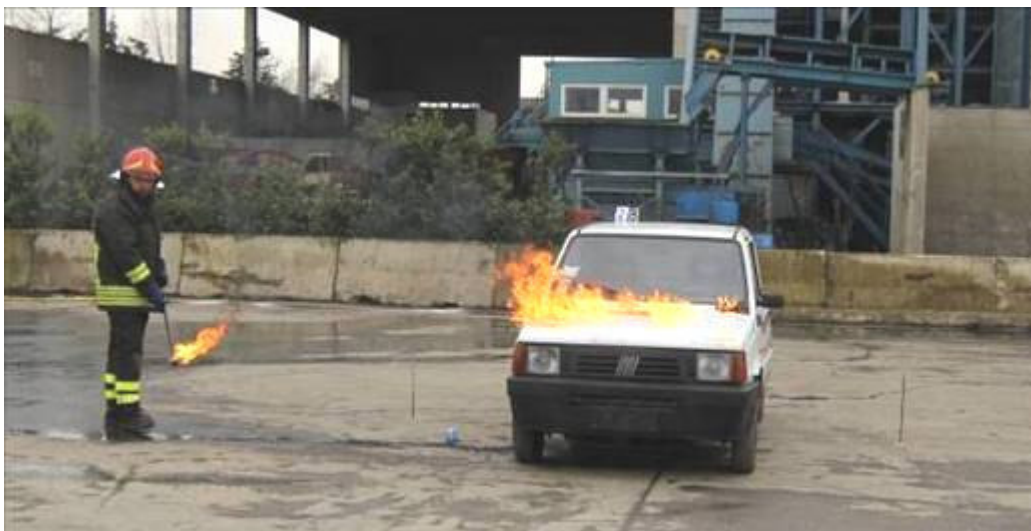
Al fine di verificare i segni lasciati da un incendio innescato all'interno del vano motore di un autovettura, si è eseguita una prova versando all'interno della presa d'aria presente sul cofano del vano motore, circa 0,5 lt di benzina. Una volta versato il liquido accelerante, l'incendio è stato innescato con l'ausilio di una fiamma libera (Fig. n.31).

Fig. n.31 – Innesco dei vapori di benzina dalla presa d'aria del cofano motore

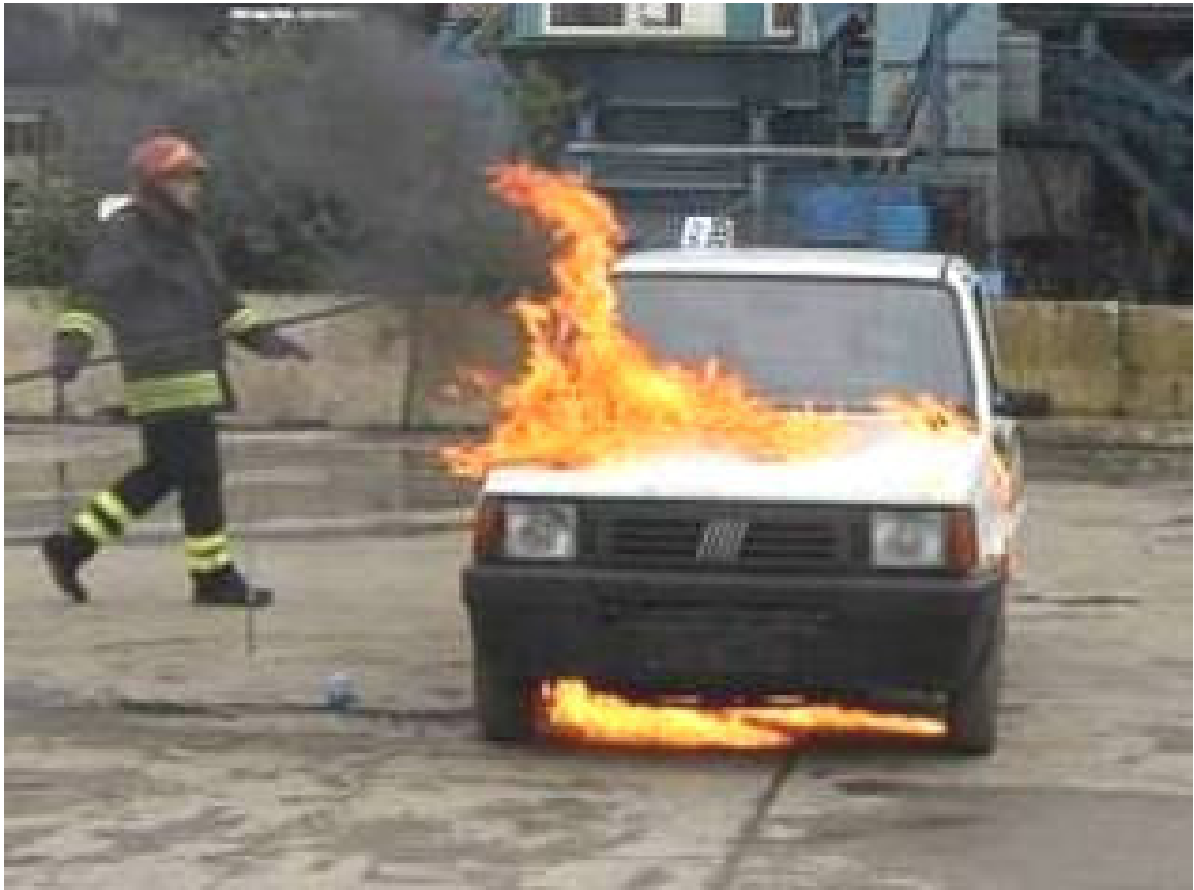
Si riporta di seguito una sintetica descrizione della sequenza degli eventi che hanno caratterizzato la dinamica dell'incendio, annotando per ciascuna delle fasi osservate, l'intervallo di tempo trascorso dall'inizio della prova, ovvero dall'innesco dei vapori di benzina. Negli istanti successivi all'innesco, si è notato che le fiamme si sono sviluppate sul cofano motore ma anche al di sotto dell'auto, a causa del gocciolamento della benzina caduta a livello del piano stradale (Fig. n.32).

Fig. n.32 – Innesco dei vapori di benzina

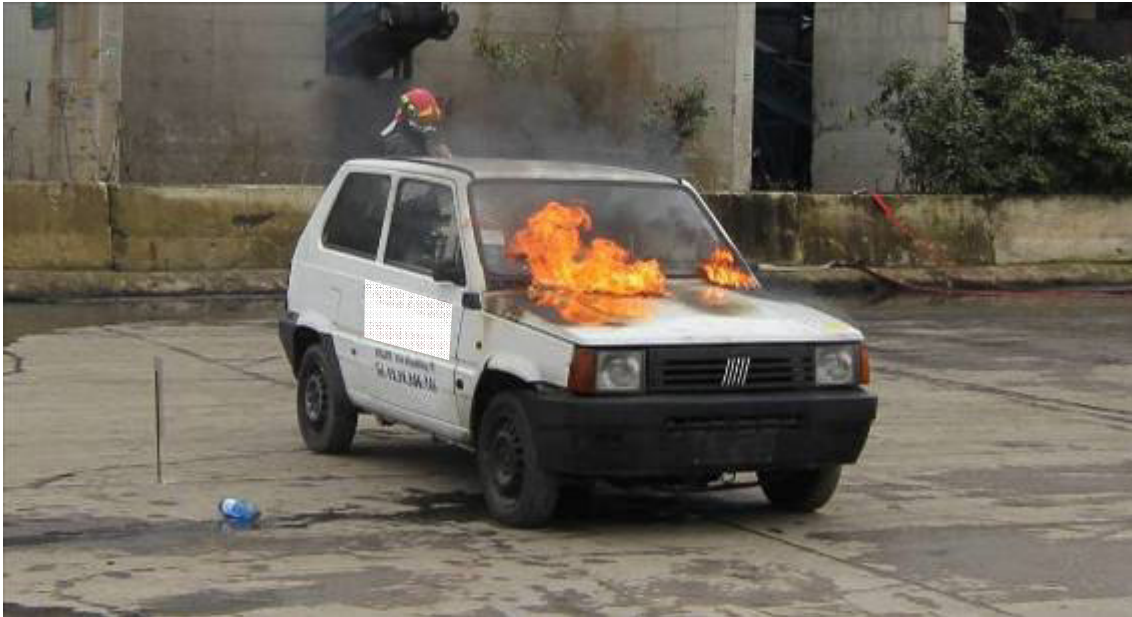
~ 1' – Fuoriuscita di fumo nero dai bordi del cofano motore e fiamme che fuoriescono solo dalla presa d'aria (Fig. n.33).

Fig. n.33 – Fasi iniziali dell'incendio

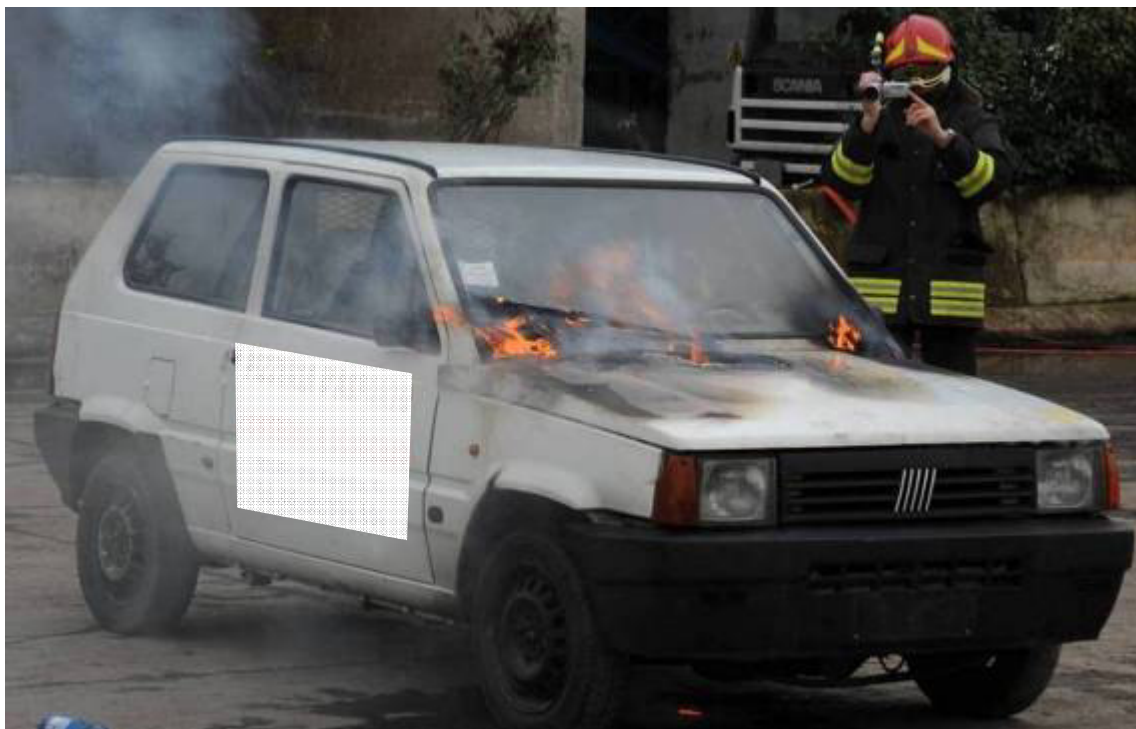
~ 5' – Si riduce la presenza di fiamme, aumenta la fuoriuscita di fumo denso, e si verifica un gocciolamento di materiale incandescente sotto il vano motore (Fig. n.34).

Fig. n.34 – Riduzione significativa dell'altezza di fiamma dopo 5'

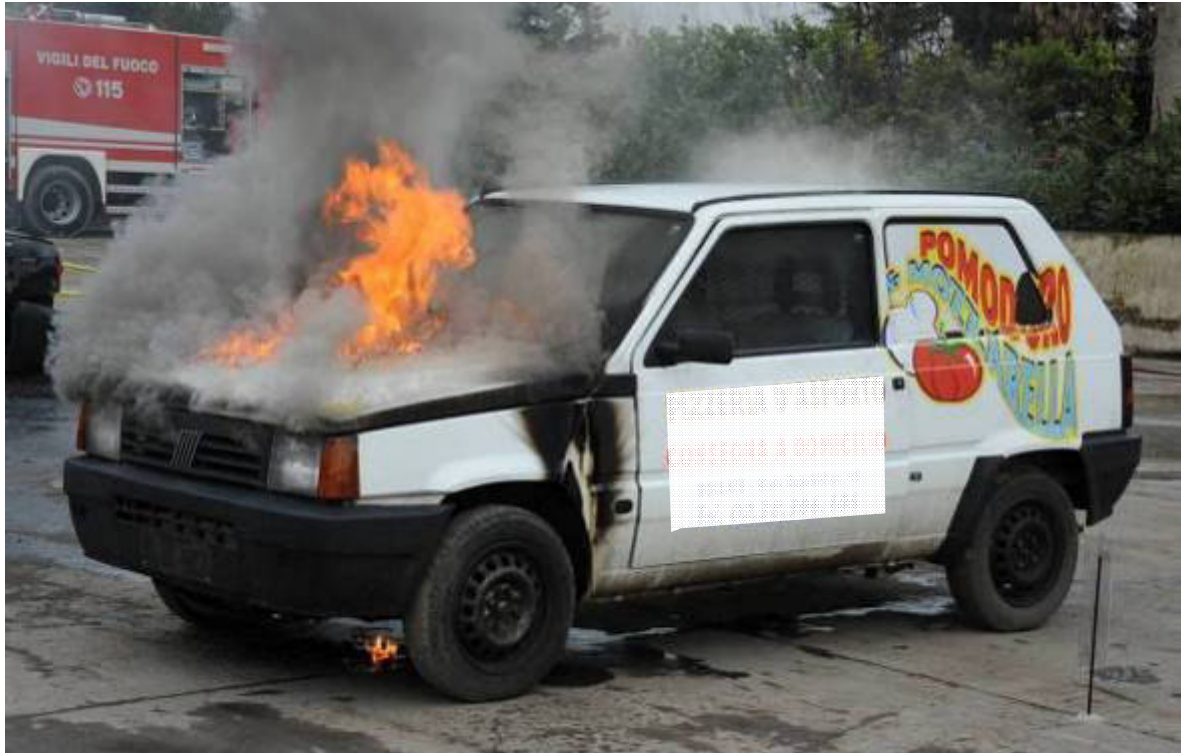
~ 7' – L'incendio del vano motore riparte con maggior intensità come rappresentato dalla ripresa delle fiamme e dalla copiosa presenza di fumo (Fig. n.35).

Fig. n.35 – Incendio del vano motore dopo 7'

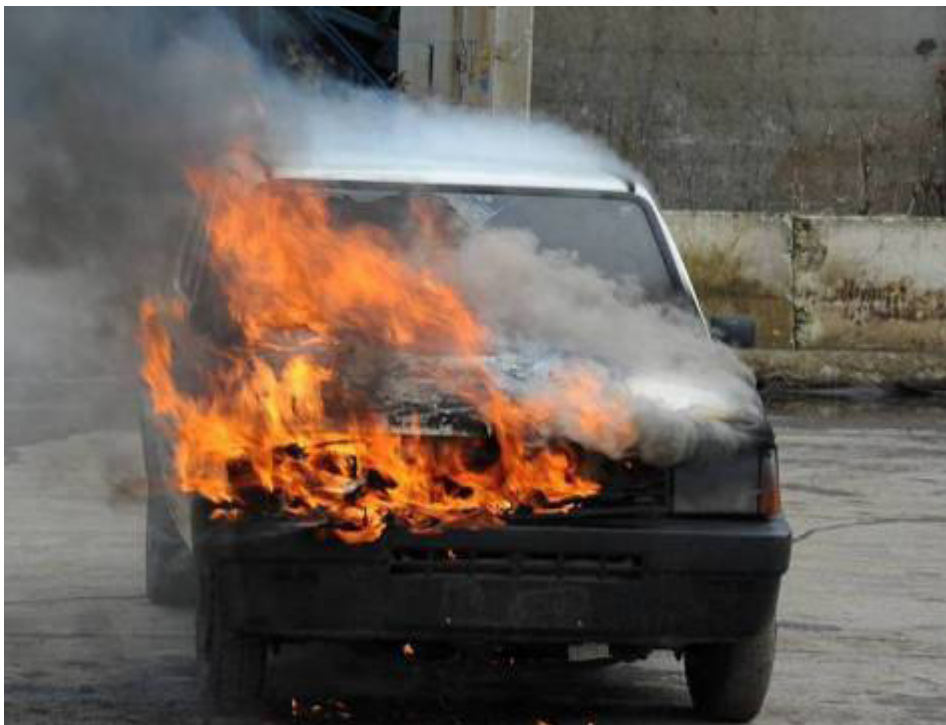
~ 10'÷11' – L'incendio del vano motore coinvolge anche gli elementi plastici della griglia di aerazione del radiatore e dei fanali anteriori. Inoltre, le fiamme producono la rottura del lunotto anteriore, a partire dal basso (Fig. n.36).

Fig. n.36 – Incendio del vano motore dopo 11'
