Dipartimento dei Vigili del Fuoco, del Soccorso Pubblico e della Difesa Civile  
**CORPO NAZIONALE DEI VIGILI DEL FUOCO**  
Direzione Centrale Prevenzione e Sicurezza Tecnica

# Indicazioni per l'attività di indagine relativa ad incendi di autoveicoli

a cura del  
**NUCLEO INVESTIGATIVO ANTINCENDI**  
Capannelle - ROMA

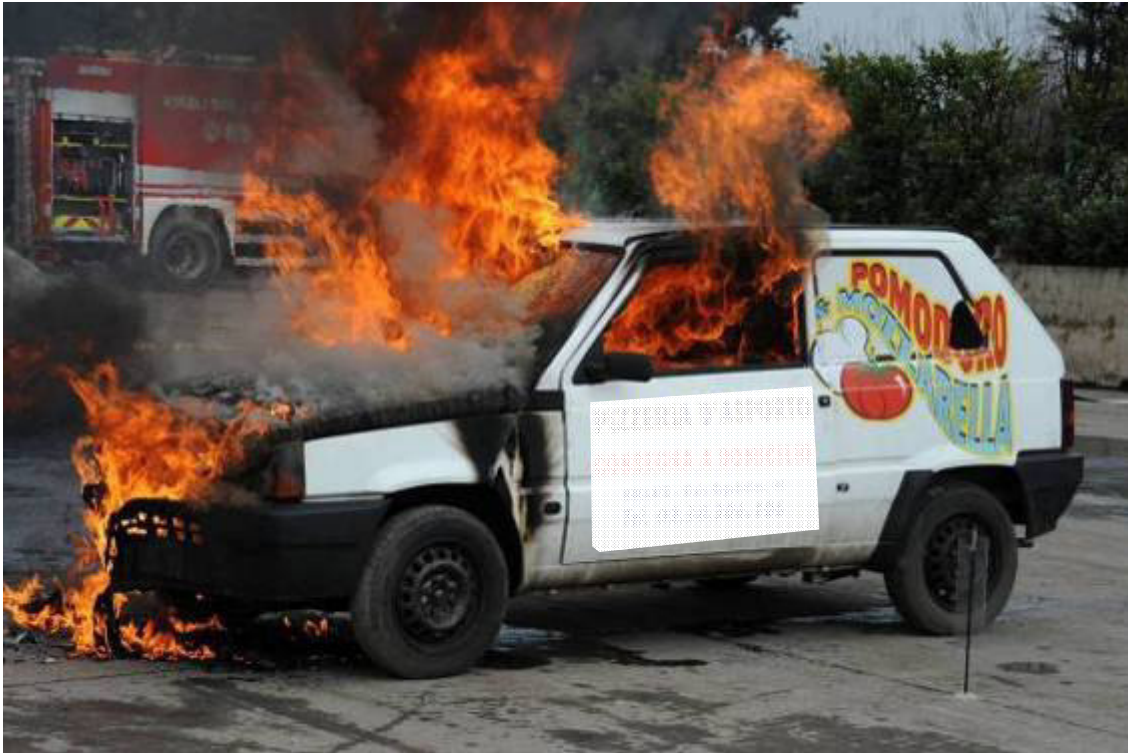
~ 14' – L'incendio propagatosi anche al vano abitacolo, provoca la rottura dei finestrini anteriori lato guida e passeggero (Fig. n.37).

Fig. n.37 – Incendio del vano motore e vano abitacolo dopo ~ 14'

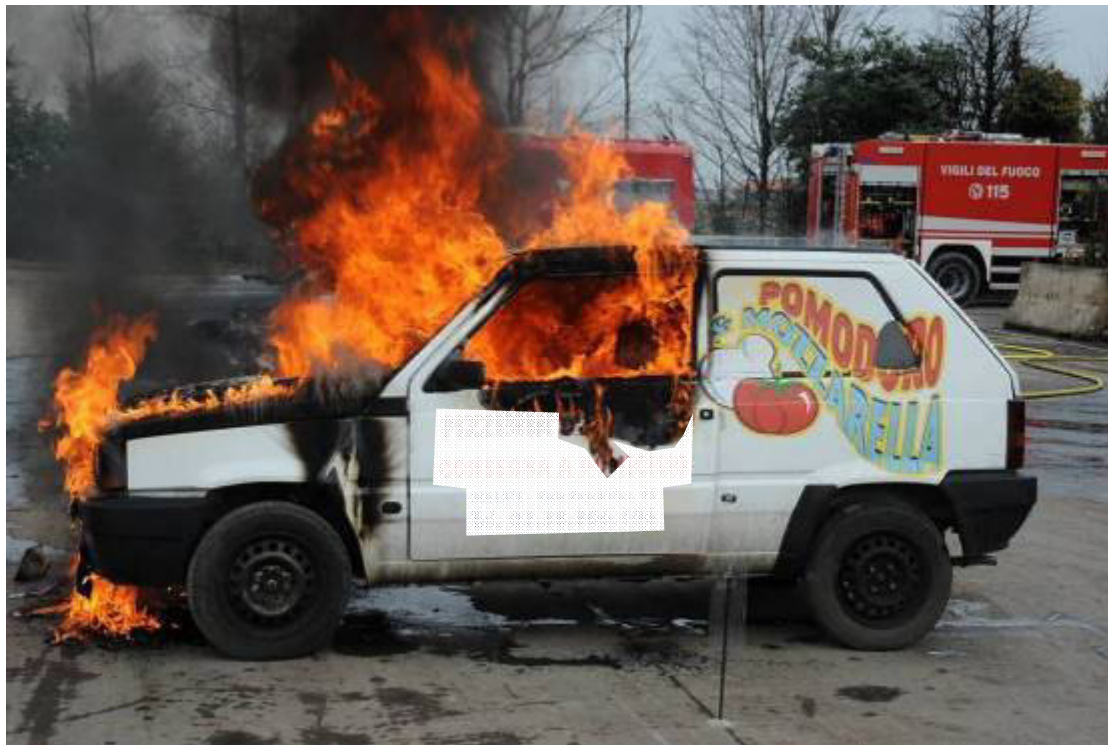
~ 16' – L'incendio inizia a propagarsi anche alle portiere dell'auto, bruciando lo strato di vernice dall'alto verso il basso (Fig. nn. 38 e 39).

Fig. n.38 – Incendio del vano motore e vano abitacolo dopo ~ 16'

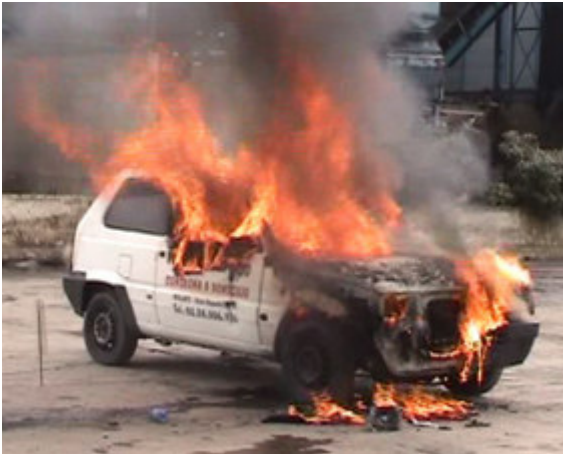
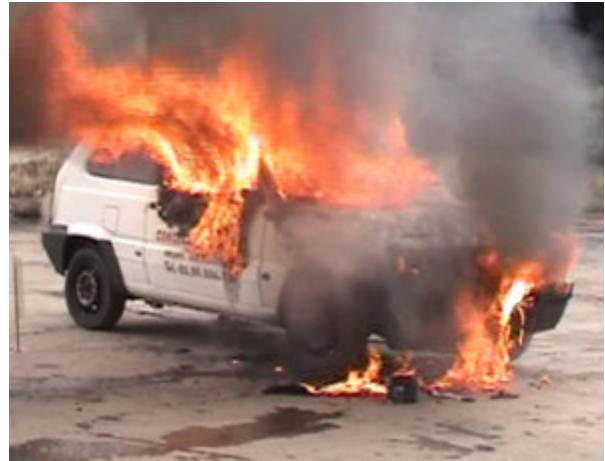
Fig. n.39 - Fermo immagini della ripresa video dopo circa 16'÷17' dall'inizio prova che illustrano la progressione dell'incendio sullo strato di verniciatura della portiera, dall'alto verso il basso

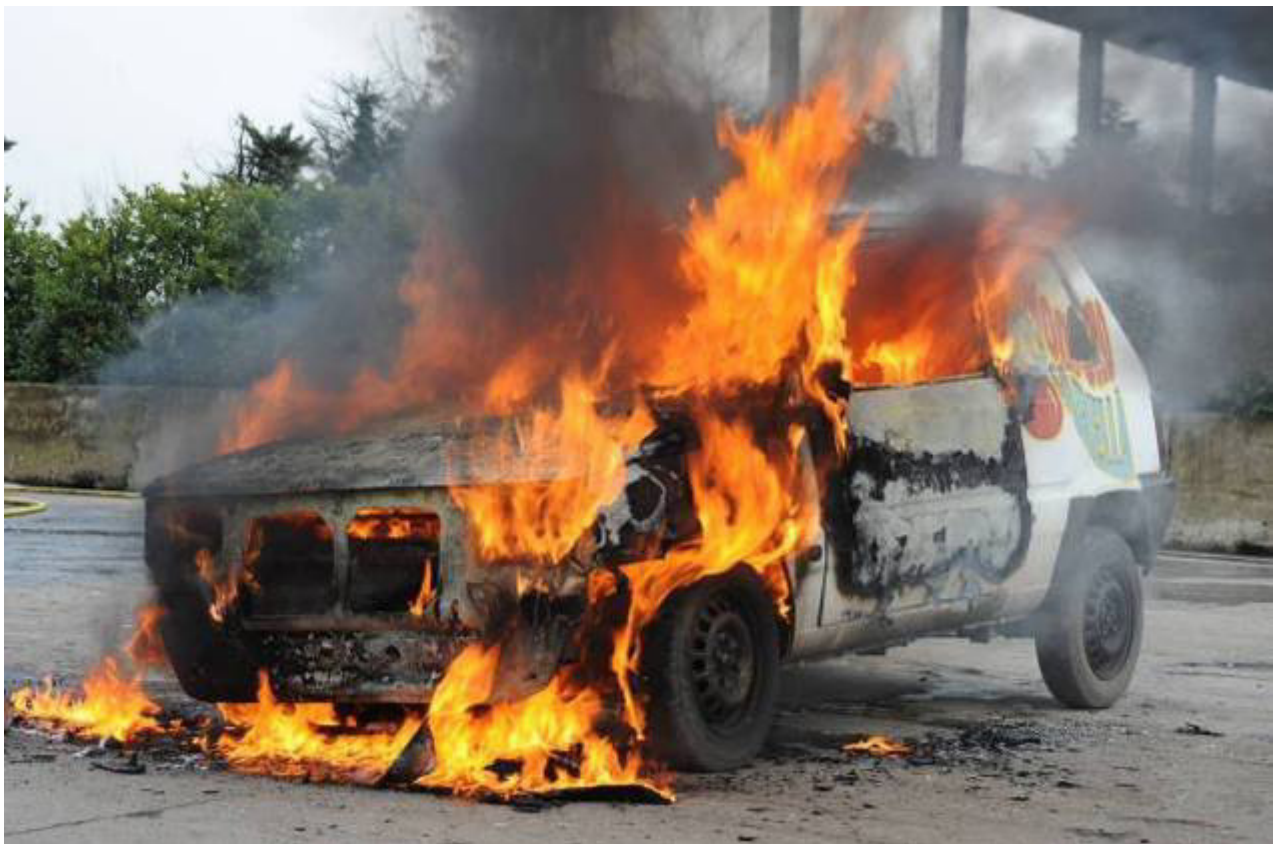
~ 17' – L'incendio inizia ad interessare il pneumatico anteriore destro e soltanto dopo alcuni minuti il pneumatico anteriore sinistro. Infatti come è possibile notare nella foto seguente (Fig. n.40), in questa fase l'auto è inclinata sul lato destro (a sinistra dell'immagine).

Fig. n.40 – Incendio dei pneumatici anteriori destro e sinistro dopo ~ 17' ÷ 23'

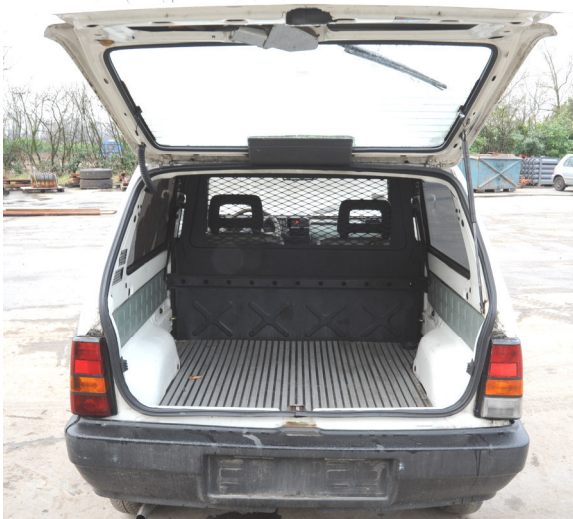
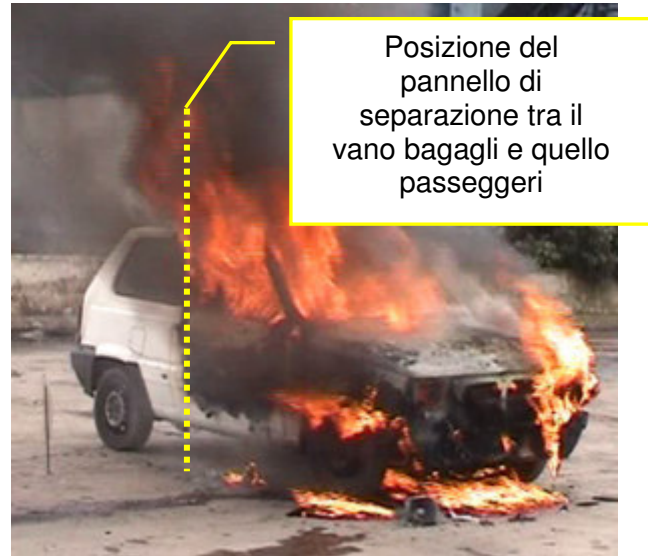
~ 20' – Dopo un intervallo di tempo di circa 20 minuti, la presenza del pannello di separazione all'interno dell'auto tra i sedili anteriori e lo spazio retrostante, costituisce ancora una barriera fisica inviolata dall'incendio che non si è ancora propagato al vano bagagli (Fig. n.41).

Fig. n.41 – effetto compartimentazione del vano bagagli

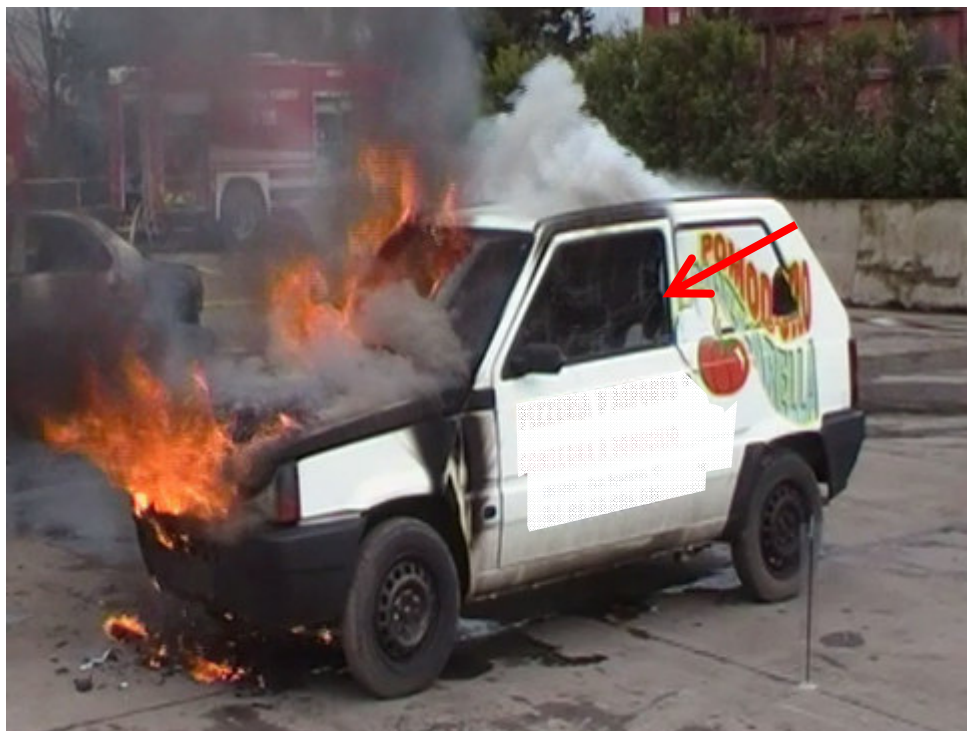
Si è inoltre notato che nel corso della prova, entrambi i vetri delle portiere anteriori, si sono rotti con caduta dei all'interno dell'abitacolo (Fig. n.42).

Fig. n.42 – Rottura del vetro anteriore lato guida

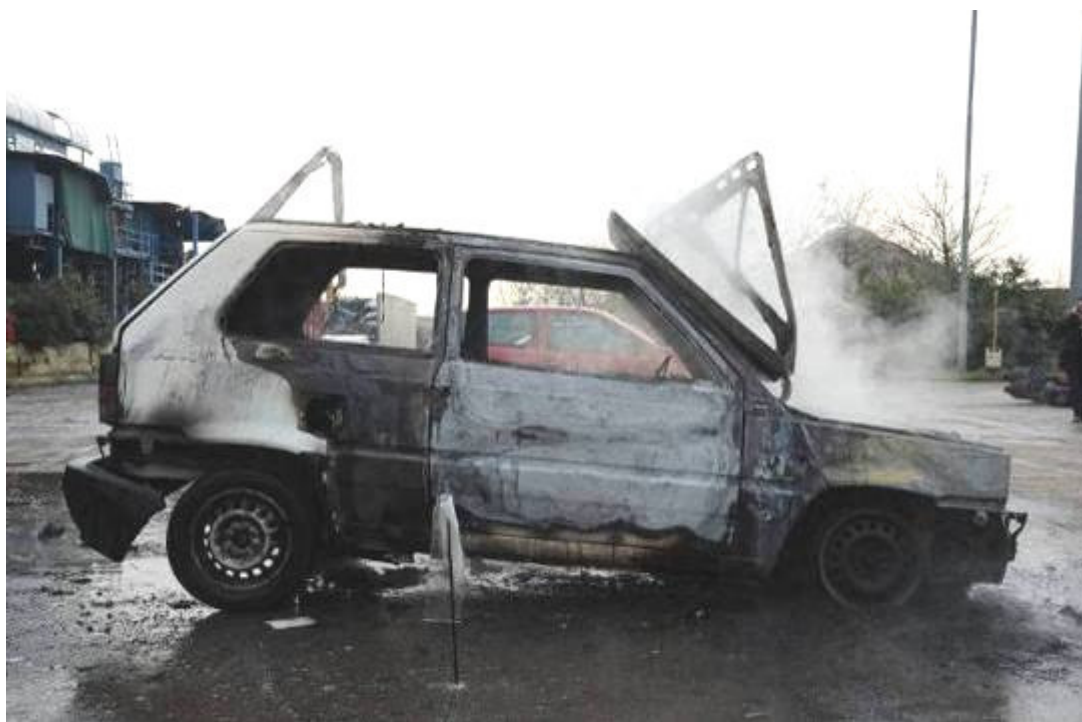
Nel caso in esame, è possibile certamente mettere subito in evidenza che, l'incendio non ha interessato se non in misura assai marginale il vano portabagagli (Fig. nn. 43, 44 e 46). Al contrario, l'incendio ha completamente distrutto sia il vano motore che quello passeggeri (Fig. nn. 43, 44 e 45). Nelle foto che seguono, è possibile inoltre notare anche una sostanziale simmetria di danno tra la fiancata laterale destra e sinistra dell'auto, ma anche osservando le Fig. nn. 45 e 46, delle viste frontali e posteriore, c'è simmetria di danno fatta eccezione per alcuni particolari di seguito evidenziati.

Fig. n.43 – Vista laterale destra

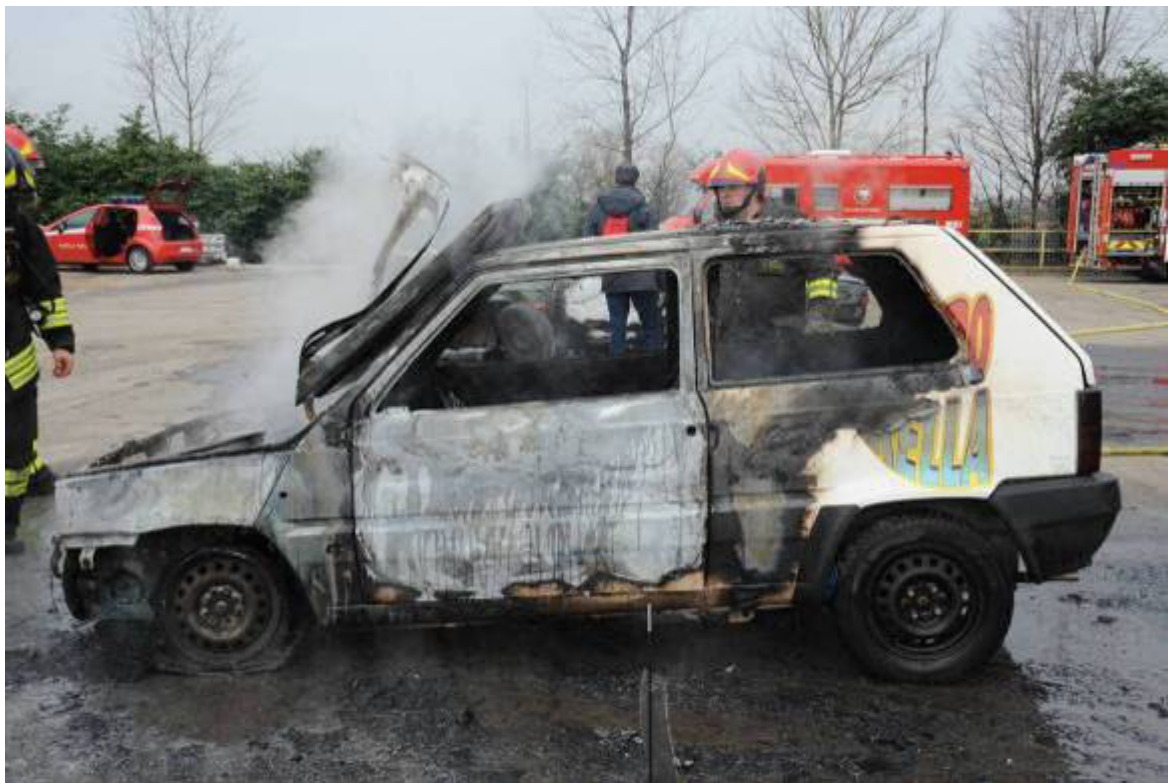
Fig. n.44 – Vista laterale sinistra

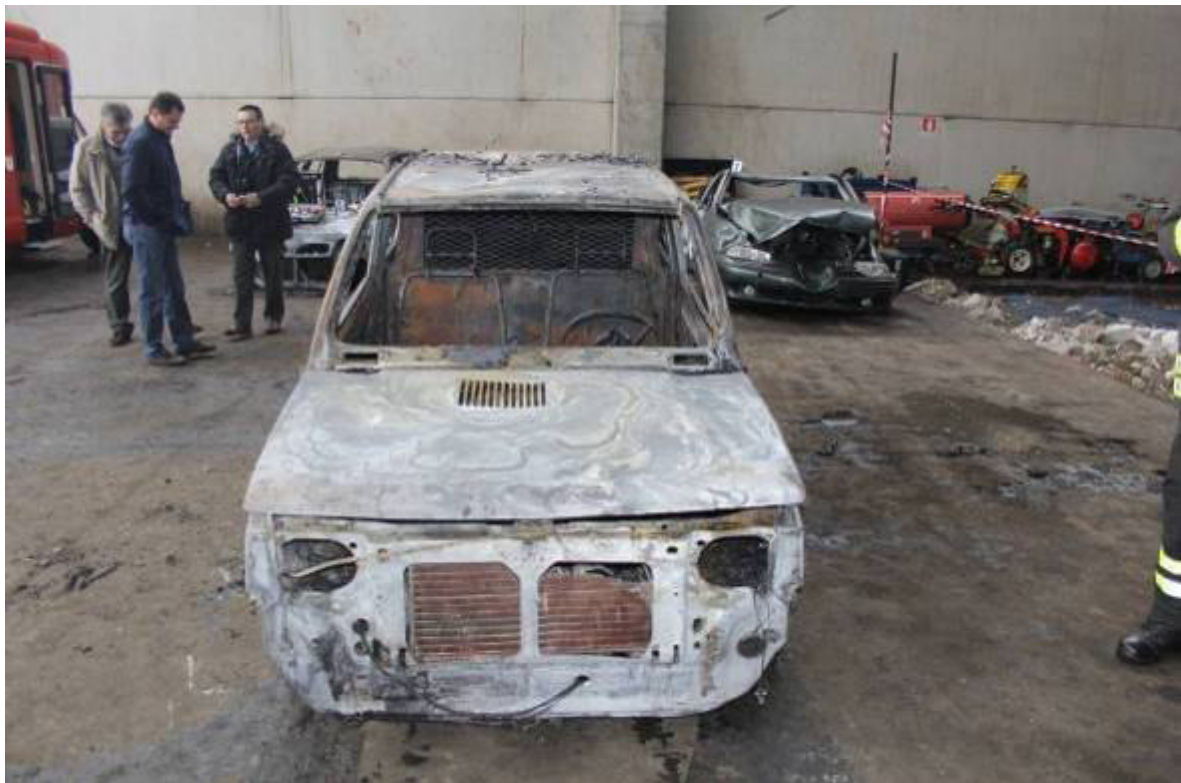
Fig. n.45 – Vista frontale vano motore

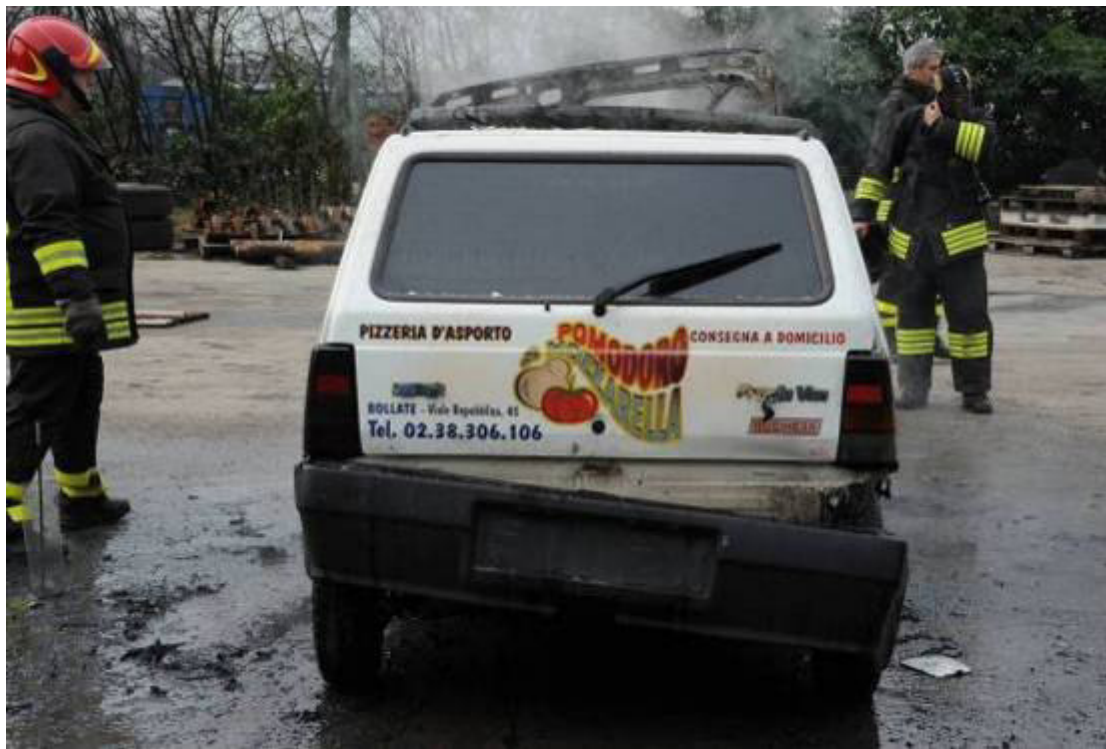
Fig. n.46 – Vista posteriore vano bagagli

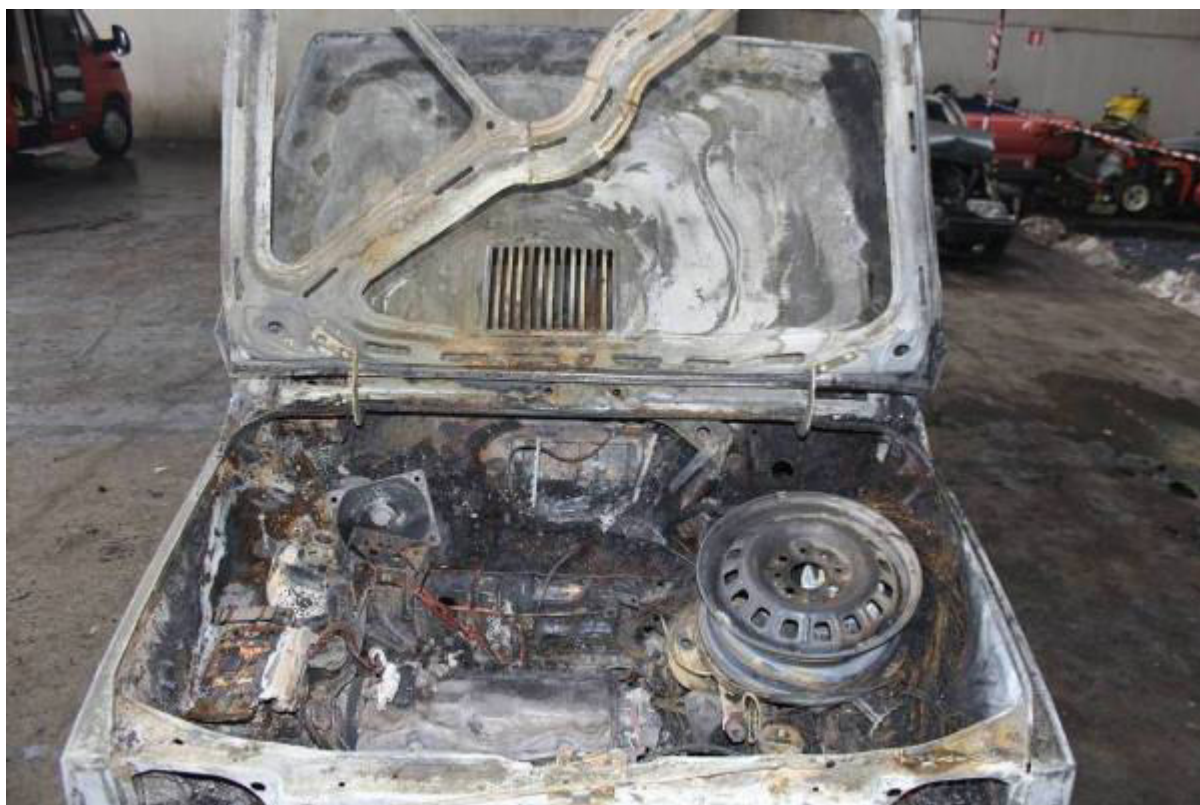
Fig. n.50 – Segni lasciati dall'incendio all'interno del vano motore

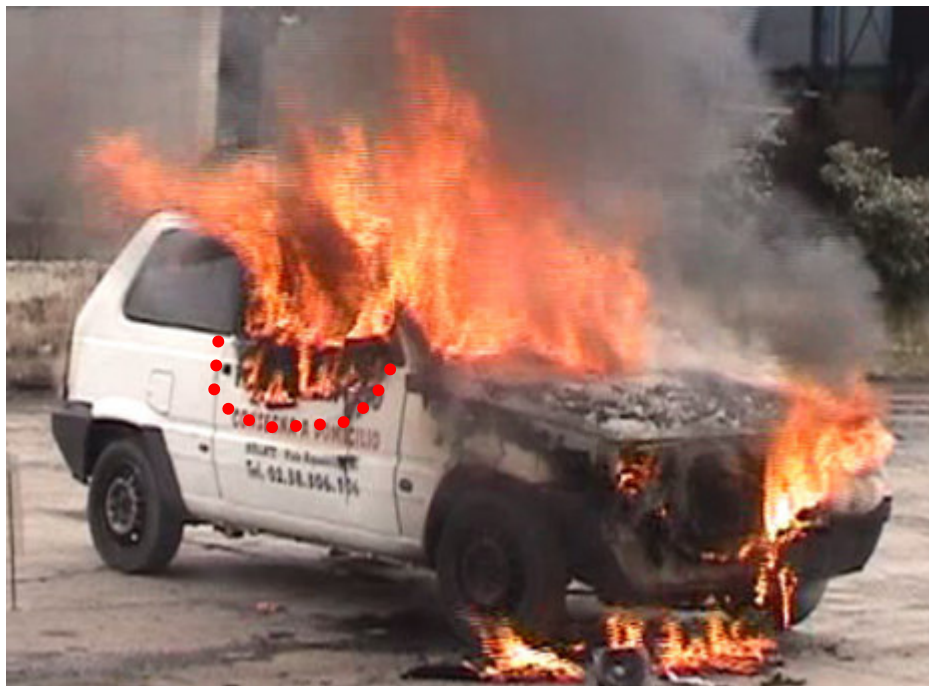
Mettendo inoltre a confronto il danno riscontrato ad esempio sulla lamiera della portiera lato passeggero (ma un ragionamento del tutto analogo può essere fatto sulla portiera lato guida), con la ripresa di quella fase dell'incendio dove inizia la combustione della vernice della portiera, ovvero a circa 16' dall'avvio della prova, non può non notarsi che sulla lamiera dell'auto restano come impressi dei segni che danno un'idea su come l'evento si sia evoluto (Fig. nn.53 e 54).

Fig. n. 53 - Fermo immagine delle riprese video – inizio combustione portiera destra

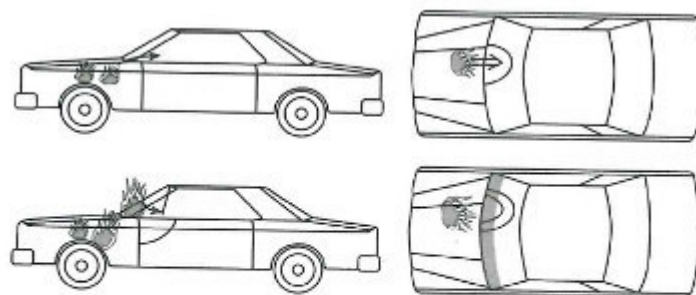
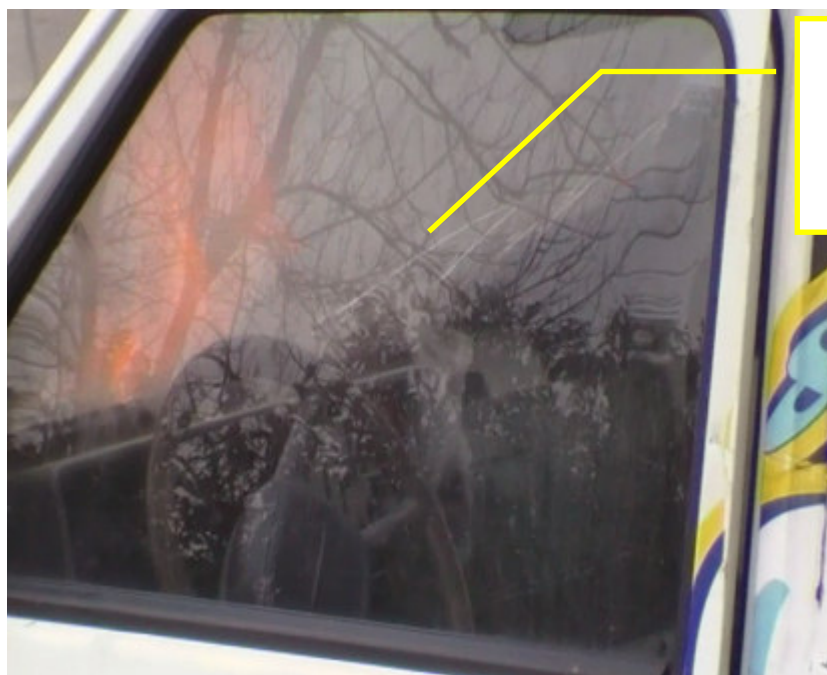
La prova sperimentale eseguita sulla Fiat panda, ha certamente consentito di verificare quanto già commentato nella campagna conoscitiva d'indagini sugli incendi autovettura condotte da personale VV.F., oltre che quanto contenuto nella letteratura tecnica di settore, ad esempio in riferimento alla modalità di rottura del lunotto anteriore rispetto ad un incendio che parte dal vano motore dell'autovettura. Più precisamente come descritto nella seguente figura tratta dall'NFPA 921, un incendio che parte dal vano motore, determina la rottura del lunotto anteriore a partire dal basso. Nella Fig. n. 55, si è riportato un fermo immagine delle riprese video fatte nel corso la prova, in una fase in cui l'incendio interessa unicamente il vano motore e non si è ancora propagato al vano passeggeri. È evidente una lesione del vetro del parabrezza, posta in basso.

Lesioni sul lunotto anteriore con linee di rottura che si propagano dal basso verso

Fig. n. 55 – Fermo immagine delle riprese video – rottura del lunotto anteriore

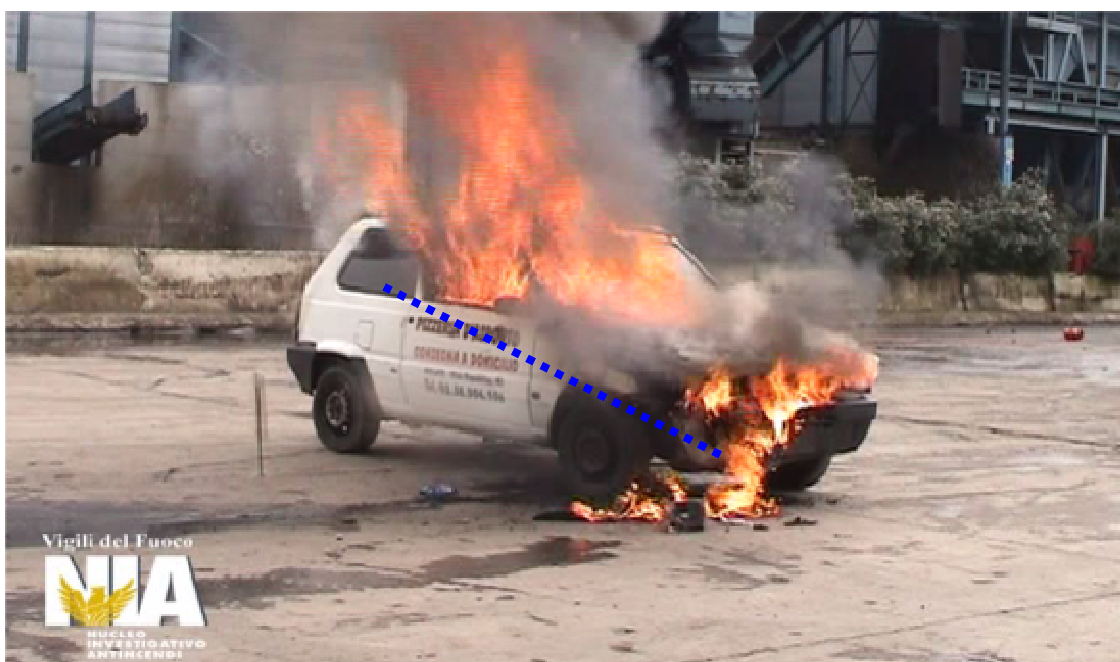
Nonostante si sia trattato di un incendio, provocato dall'uso di un accelerante di fiamma, non si è riscontrato nel corso della prova una linea di netta demarcazione tra il vano motore interessato dall'incendio e l'abitacolo dell'auto. Al contrario, dopo circa 14' dall'inizio della prova, l'incendio si propaga nel vano passeggeri quando ancora vi è parte della carrozzeria del vano motore non interamente interessata dalle fiamme (Fig. n.56).

Fig. n. 56 - Fermo immagine delle riprese video – ~ 14' dall'inizio della prova

Con ogni probabilità, questo è l'effetto del limitato sversamento di benzina che in parte finisce sul cofano motore, in parte all'interno del vano motore e in parte cola anche livello della pavimentazione stradale. L'effetto di quanto sopra descritto è chiaramente rappresentato nella Fig. n.56 dove a circa 1' dall'inizio della prova è già scomparsa la presenza di fiamme a livello strada.

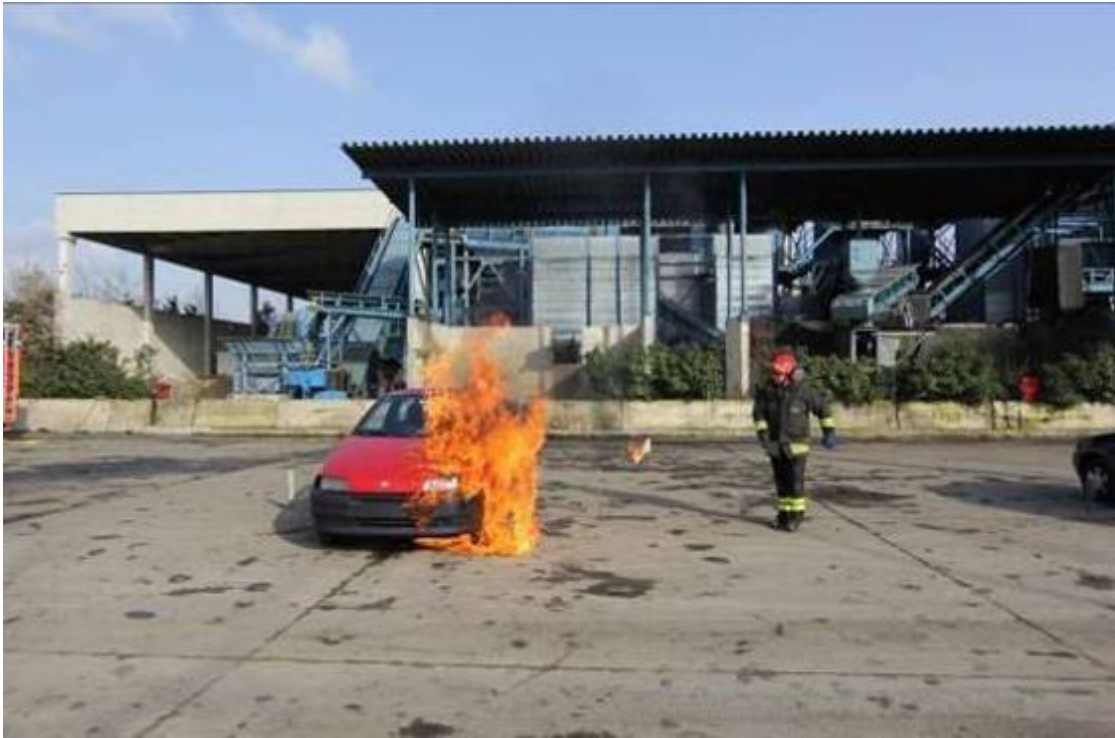
Si eseguiva uno sversamento di 1,5 lt di benzina nella parte sinistra del cofano motore, sulla ruota sinistra, abbandonando il contenitore con ancora del liquido all'interno, accanto alla ruota stessa. L'innescò con fiamma libera dei vapori di benzina produceva sin dai primi istanti di prova, gli effetti rappresentati nella foto riportata di seguito (Fig. n.57).

Fig. 57: Innesco dei vapori di liquido accelerante

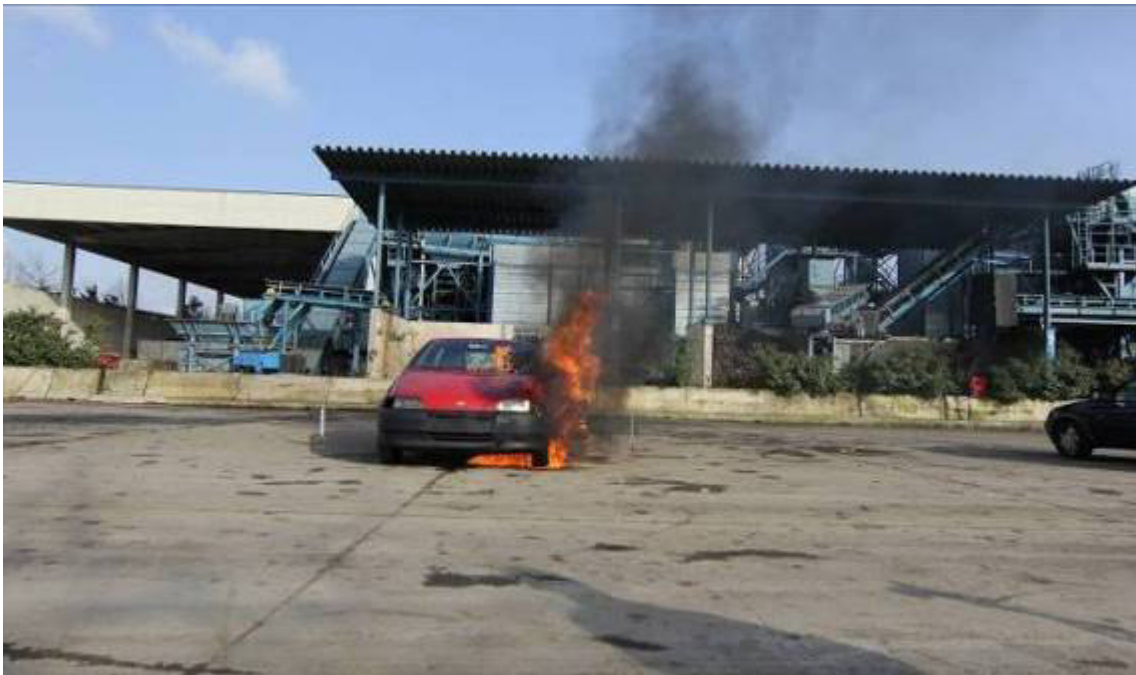
**2' 00"** – Nelle fasi iniziali l'incendio comincia a propagarsi al vano motore (Fig. n.58).

Fig. 58: Prime fasi dell'incendio

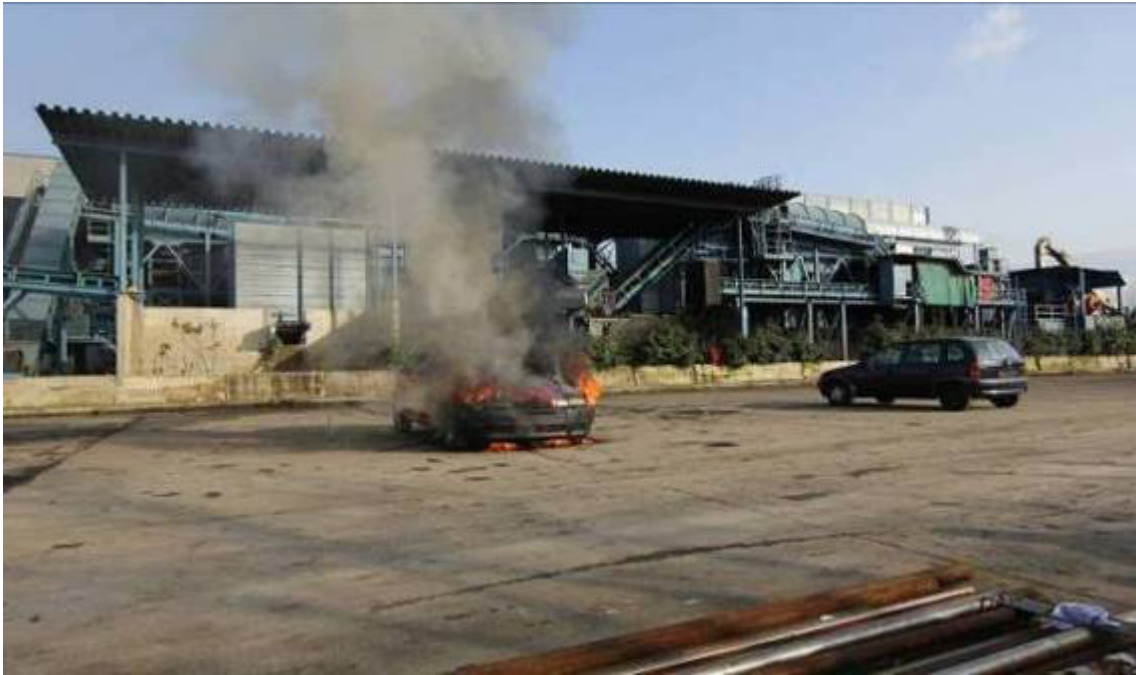
**6' 00"** – Si osserva una propagazione dell'incendio a tutto il vano motore (Fig. n.59).

Fig. 59: Fase di propagazione dell'incendio nel vano motore

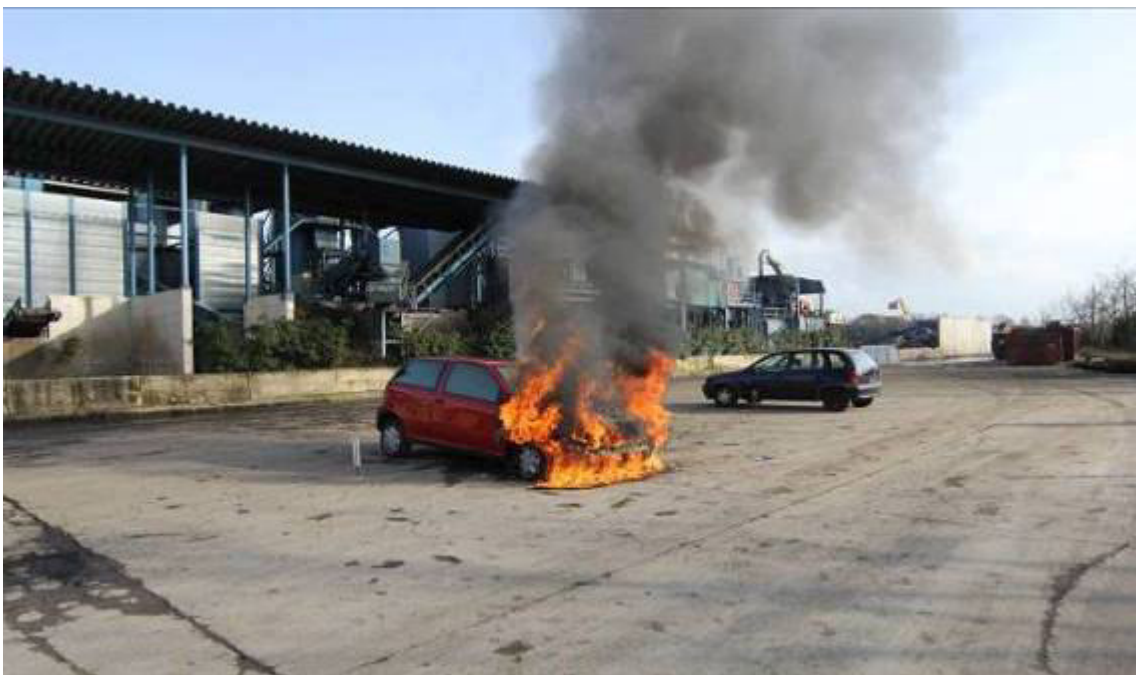
**7' 00"** – L'incendio resta compartimentato nel vano motore (Fig. n.60).

Fig. 60: L'incendio resta compartimentato nel vano motore

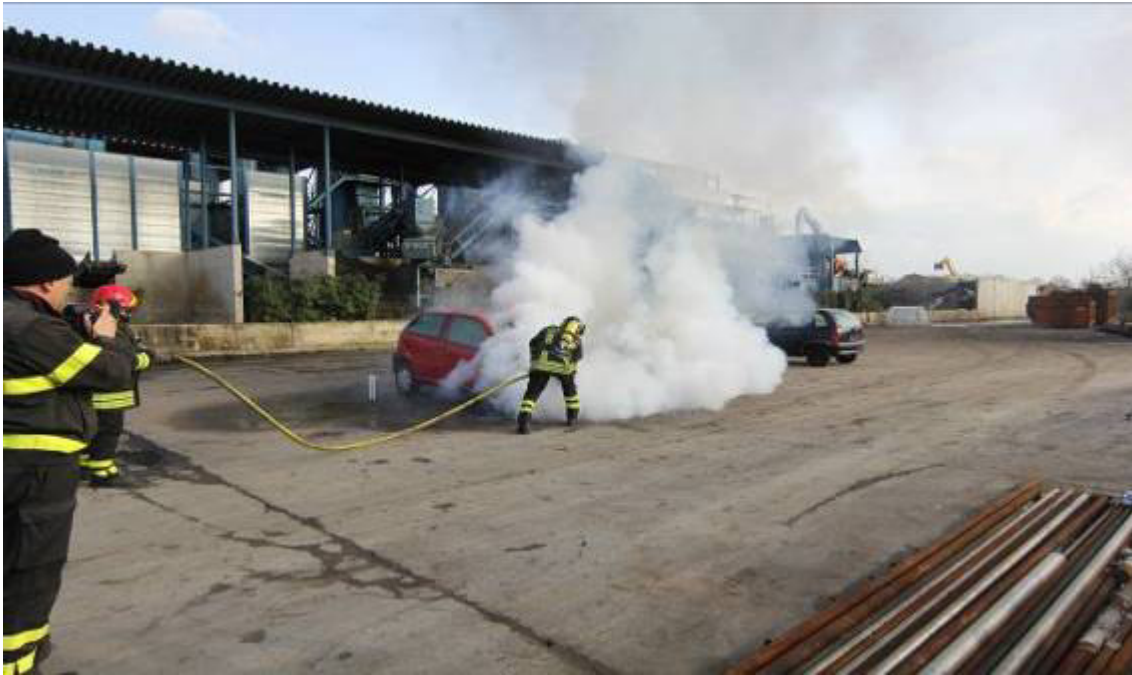
**12' 00"** – Si attivano le operazioni di spegnimento dell'incendio (Fig. n.61).

Fig. 61: Operazioni di spegnimento

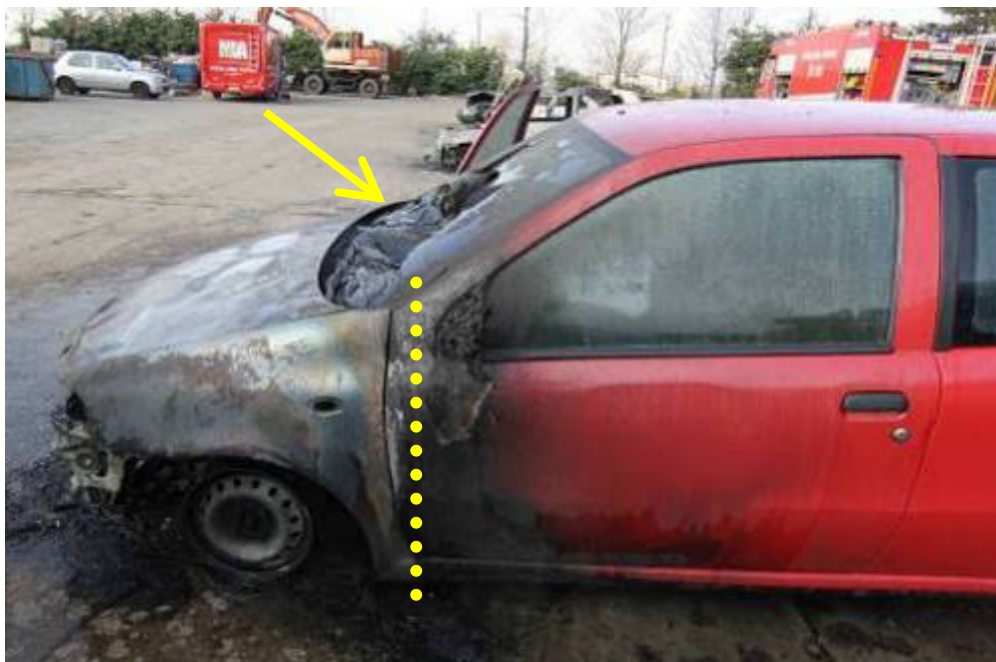
Nel corso della prova, l'incendio ha interessato sostanzialmente il vano motore del veicolo, riuscendo soltanto nella fase finale, prima cioè dello spegnimento, a produrre un danneggiamento del vetro del parabrezza anteriore (Fig. nn.62 e 63). L'intervento a questo punto con acqua nebulizzata ha evitato la propagazione dell'incendio all'abitacolo interno del veicolo.

Fig. n.62 – Rottura del vetro del parabrezza

Il segni di danno termico sulla carrozzeria, hanno evidenziato una linea verticale di netta separazione tra la zona danneggiata del vano motore e le zone non danneggiate quali il vano abitacolo e il vano bagagli (Fig. nn.62 e 64).

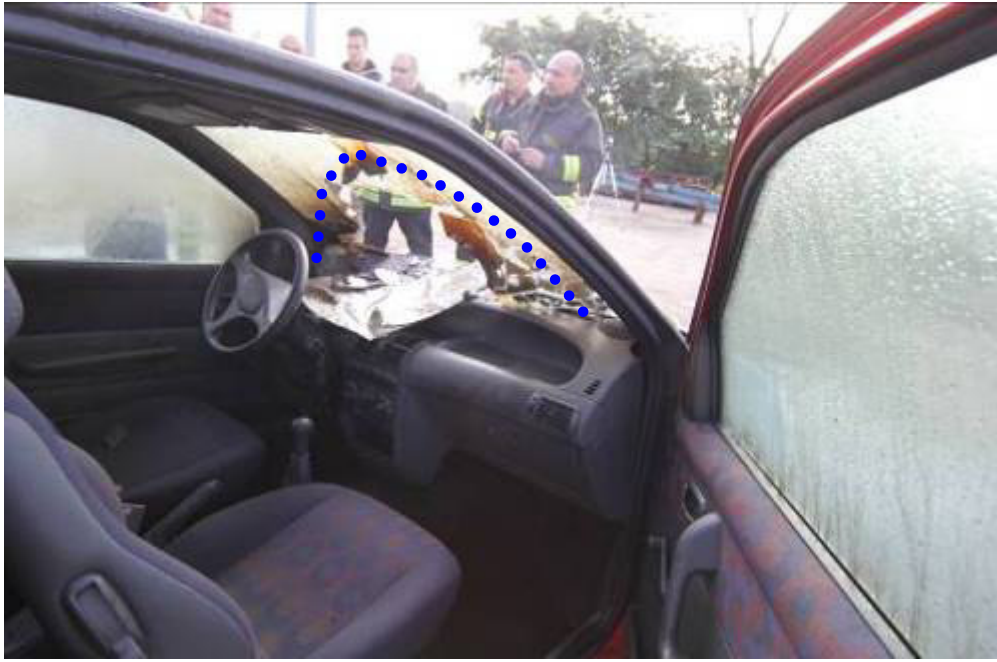
Fig. n.63 – Dettaglio della rottura del vetro del parabrezza

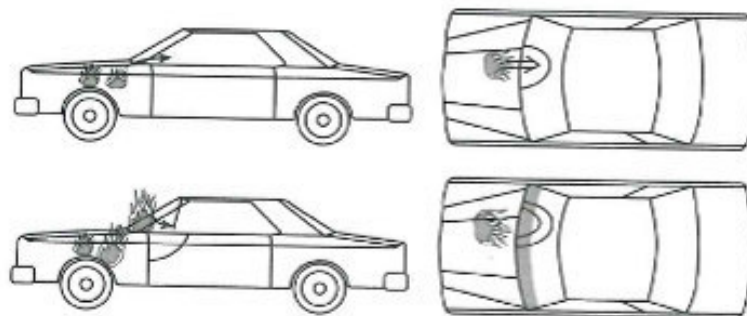
La prova sperimentale di cui in oggetto, ha certamente consentito di verificare quanto contenuto nella letteratura tecnica di settore, ad esempio in riferimento alla tipologia di danni riscontrati sul vetro del parabrezza anteriore per un incendio partito dal vano motore dell'autovettura. Più precisamente come descritto nell'NFPA 921, sono evidenti i segni a forma semicircolare che caratterizzano la rottura del vetro anteriore (Fig. n. 65).

Fig. n.65 - Tipologia di danno del parabrezza

Nella stessa foto sopra riportata (Fig. n.65) è anche evidente il maggior danneggiamento del radiatore sul lato guida rispetto a lato destro dell'autovettura, come ad evidenziare un incendio decentrato più sul lato sinistro del vano motore. Questa osservazione trova conferma anche in altri particolari che emergono raffrontando il tipo di danneggiamento delle ruote anteriori (Fig. nn. 66 e 67). La ruota anteriore destra è

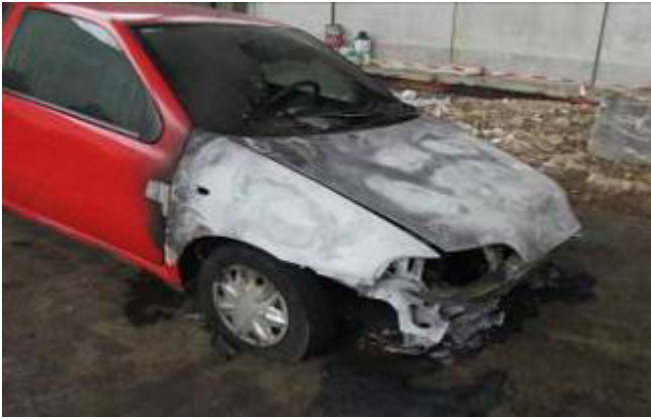
risultata meno danneggiata rispetto alla gemella lato sinistro, segno evidente dell'effetto di un incendio localizzato anche a livello della pavimentazione stradale su tale lato, a causa dell'iniziale sversamento di benzina.

Fig. n.66 – Danno lato destro

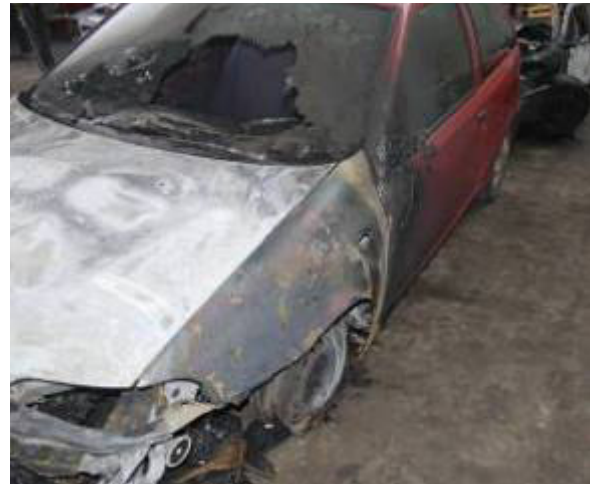
Fig. n.67 - Danno lato sinistro

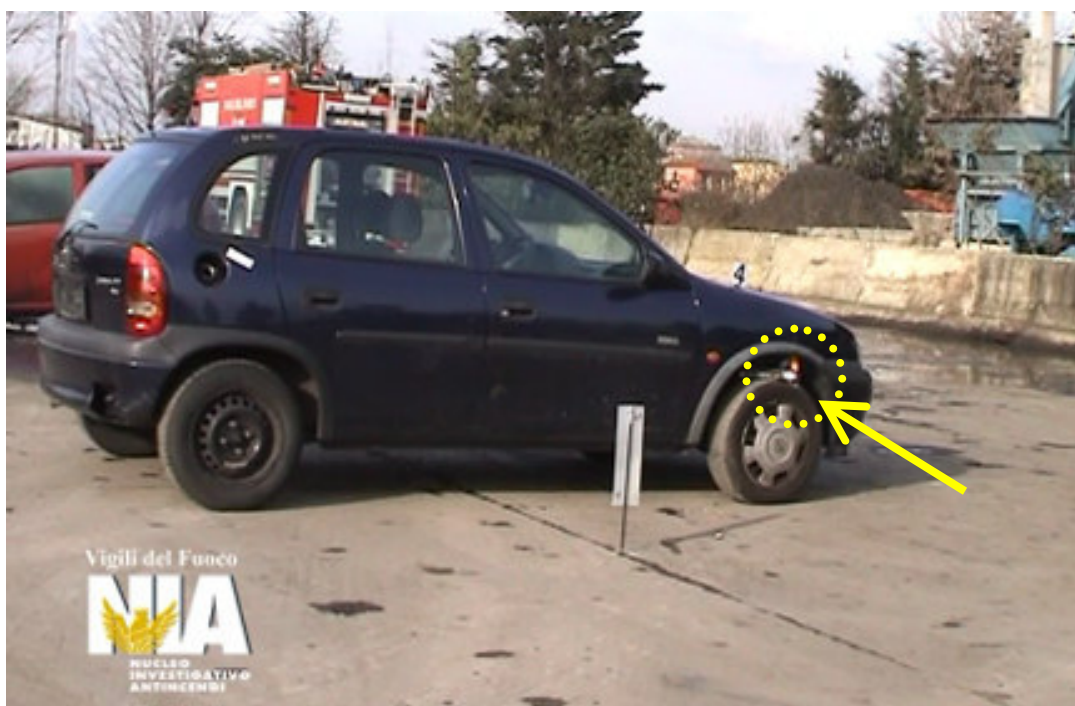
Al fine di verificare i segni lasciati da un incendio originato dall'incendio di un pneumatico di un'autovettura, si è provveduto a innescare del materiale combustibile quale “diabolina” posizionato nella parte superiore del copertone della ruota anteriore destra (Fig. n.68).

Fig. 68 – Innesco della ruota anteriore destra con diabolina

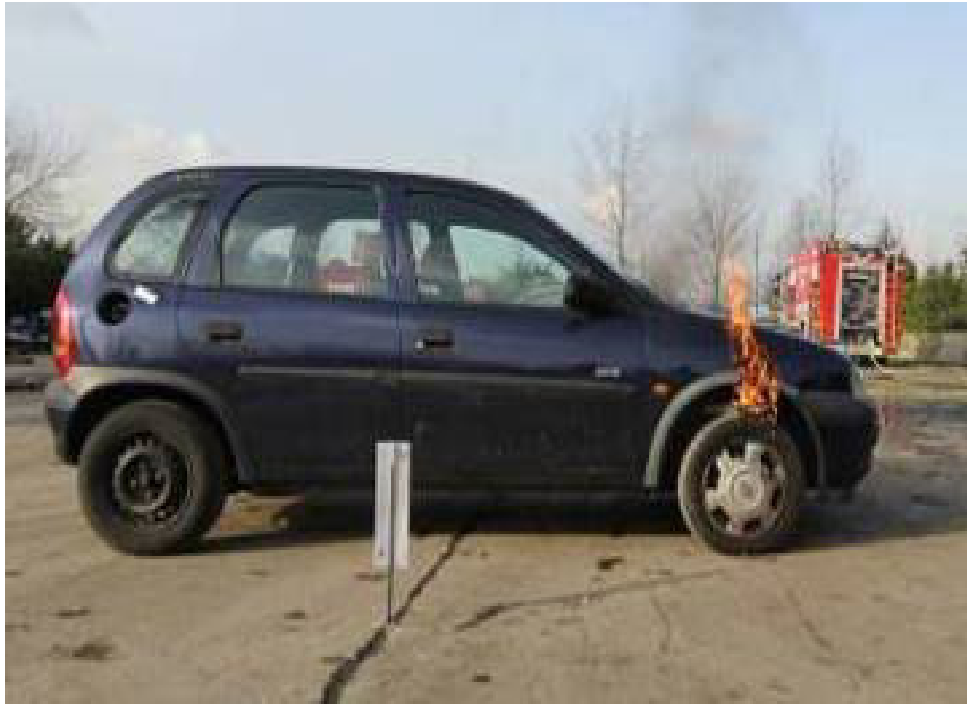
**1' 05''** – Si nota fuoriuscire del fumo dalle bocchette di aerazione del cofano motore.  
(Fig. n.69)

Fig. 69 – Inizio fuoriuscita fumo dal cofano motore

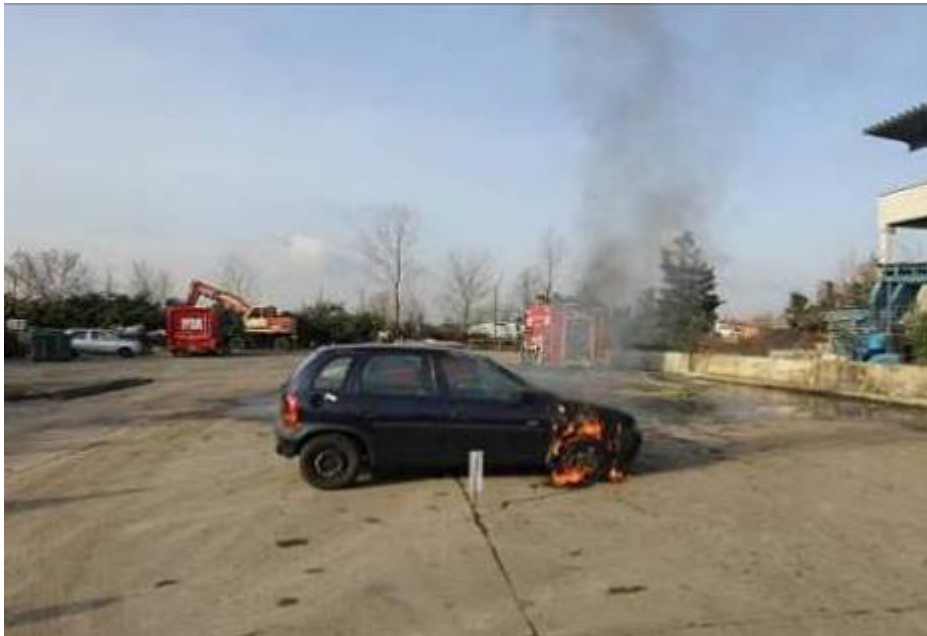
**2' 15''** – Le fiamme cominciano ad attaccare la vernice della carrozzeria. Si nota fumo fuoriuscire dalla fessura della portiera destra. La parte interna del parafrangente è totalmente coinvolta dall'incendio (Fig. n.70)

Fig. 70: Le fiamme attaccano la vernice del parafrangente e fuoriesce fumo dall'abitacolo

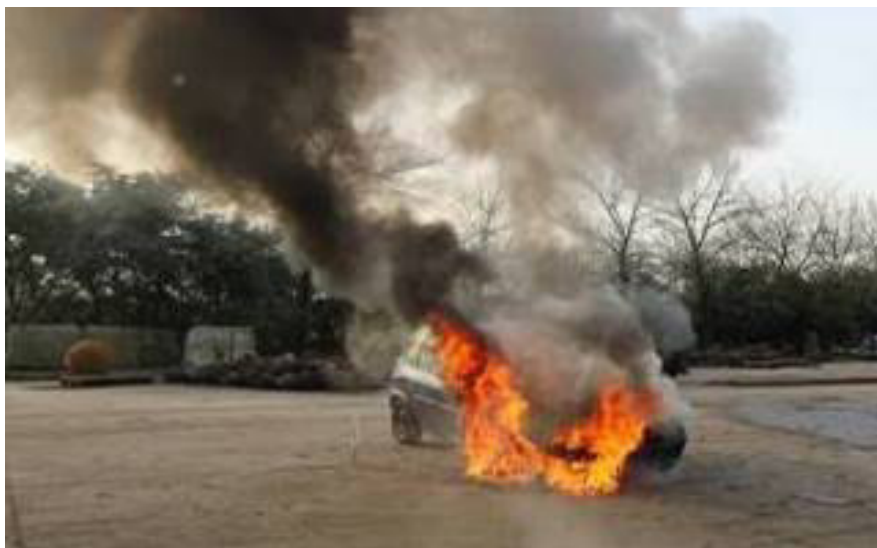
**9' 40''** – L'incendio interessa l'intero comparto del vano motore. (Fig. n.71)

Fig. n.71: sviluppo dell'incendio nel vano motore

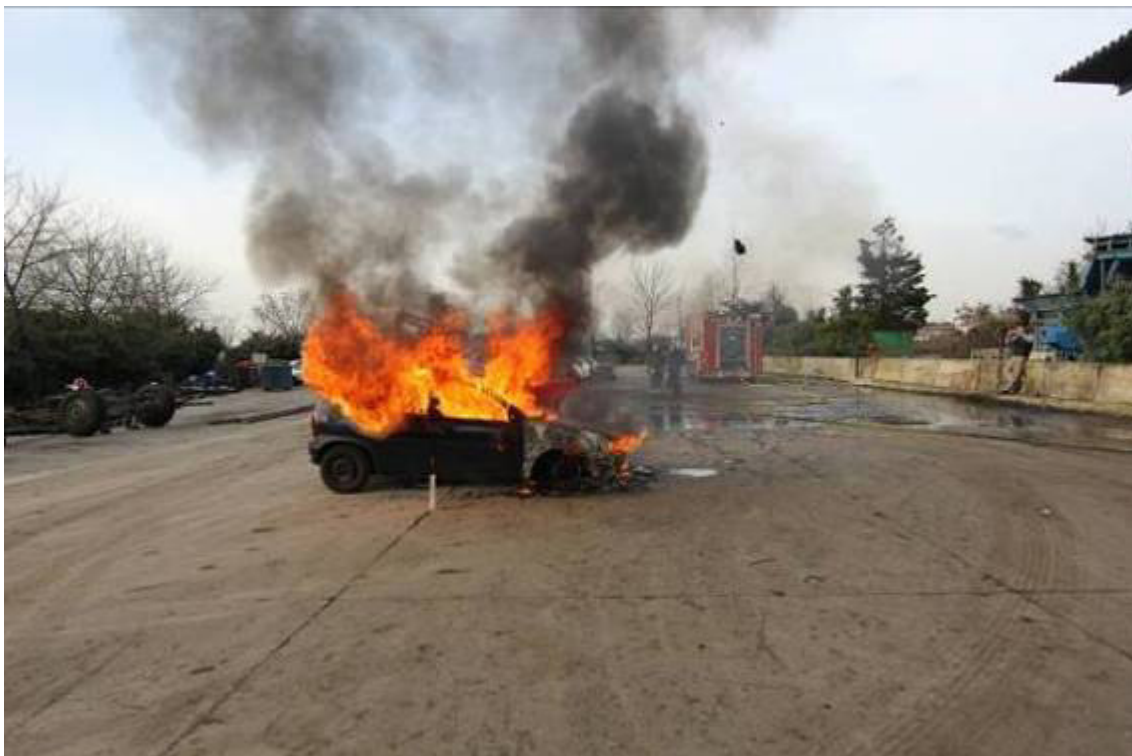
Fig. 73: Il vano abitacolo invaso dalle fiamme
