Dipartimento dei Vigili del Fuoco, del Soccorso Pubblico e della Difesa Civile  
**CORPO NAZIONALE DEI VIGILI DEL FUOCO**  
Direzione Centrale Prevenzione e Sicurezza Tecnica

# Indicazioni per l'attività di indagine relativa ad incendi di autoveicoli

a cura del  
**NUCLEO INVESTIGATIVO ANTINCENDI**  
Capannelle - ROMA

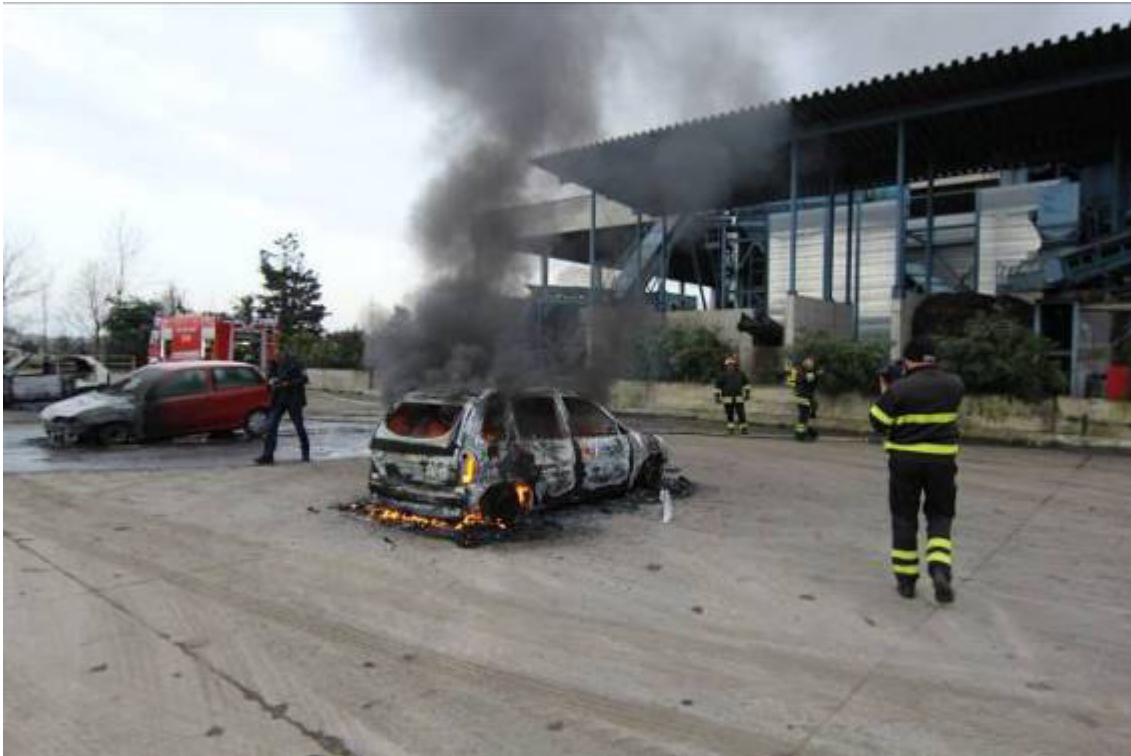
Fig. n.74: Termine della prova

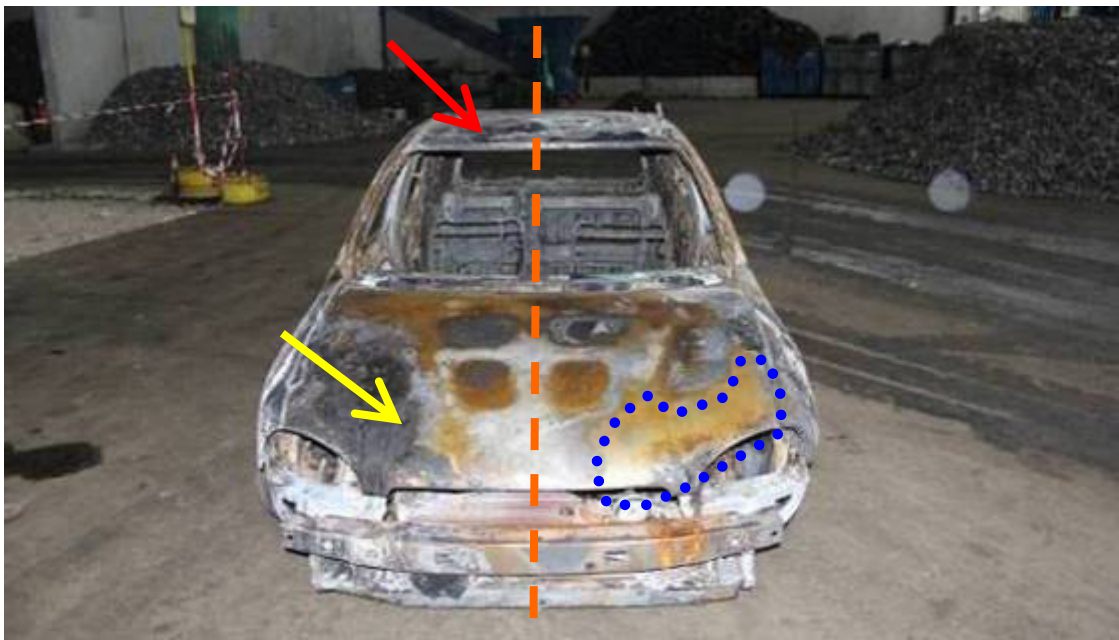
Nel corso della prova, l'incendio ha interessato completamente il veicolo, però, a fronte di una sostanziale regolarità di danno, un esame più di dettaglio consente di notare un diverso danneggiamento tra l'area destra rispetto all'area sinistra del veicolo, sia nel tettuccio (freccia rossa), sia nel cofano motore (freccia gialla) (Fig. n.75).

Sul cofano motore, si nota una colorazione diversa sul lato guida in prossimità del fanale anteriore (evidenziata nella foto con tratteggio blu), non presente sul lato opposto, tipica della comparsa di strati di ruggine.

Fig. n.75: si nota l'impronta termica, in corrispondenza dell'origine dell'incendio

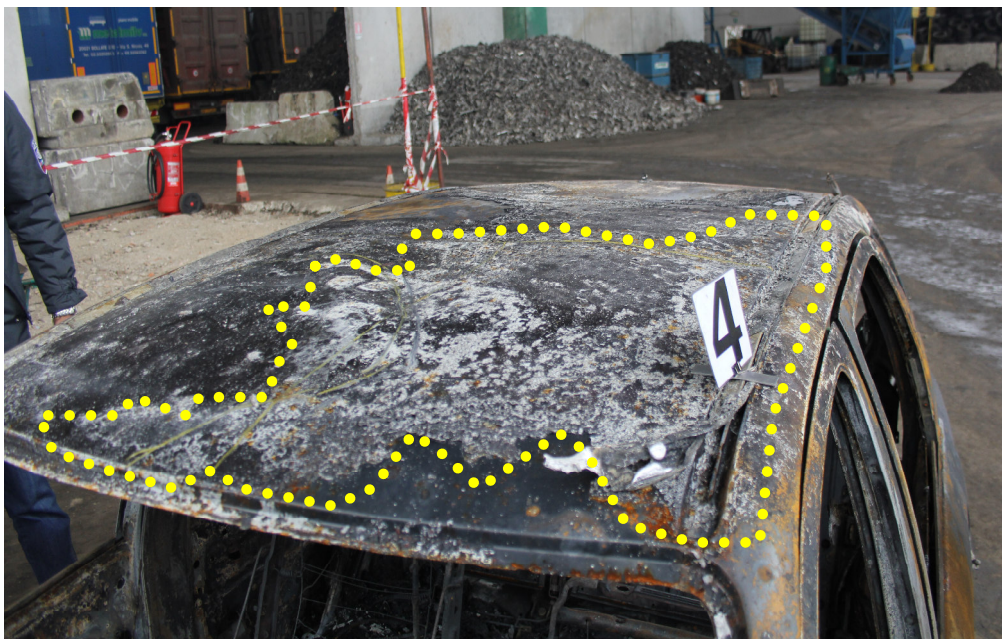
Nella foto successiva (Fig. n.76), si riporta più in dettaglio il danneggiamento del tettuccio dell'auto. Sul lato sinistro sembrano ancora presenti strati sottili di materiale (probabilmente vernice combusta o strati di ossido) che a sinistra sono del tutto assenti, evidenziati nella foto nel riquadro tratteggiato in giallo.

Fig. n.76: Danneggiamento subito dal tettuccio dell'auto

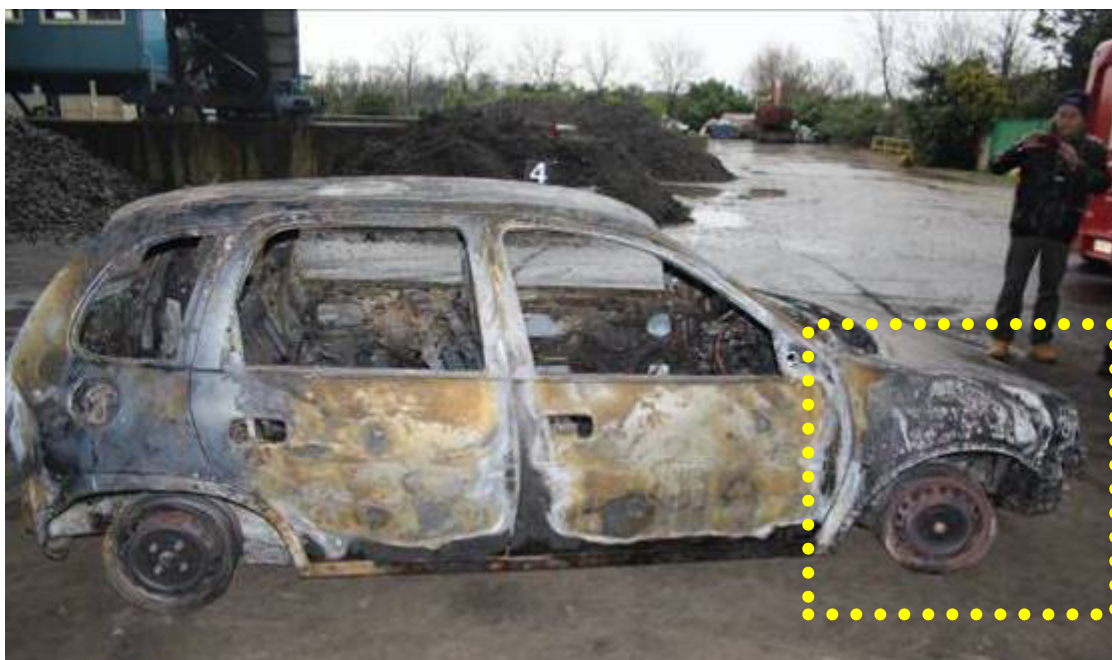
Sulla fiancata laterale destra, precisamente sul parafrangente della ruota anteriore destra, dove era stata collocata la diavolina nelle immediate vicinanze (Fig. n.77), si nota un danneggiamento differente, se paragonato al parafrangente della ruota anteriore sinistra (Fig. n.78). Sono infatti presenti una serie di striature di colore chiaro sulla carrozzeria, che compaiono solo parzialmente sul lato sinistro.

Fig. n.77: Fiancata destra

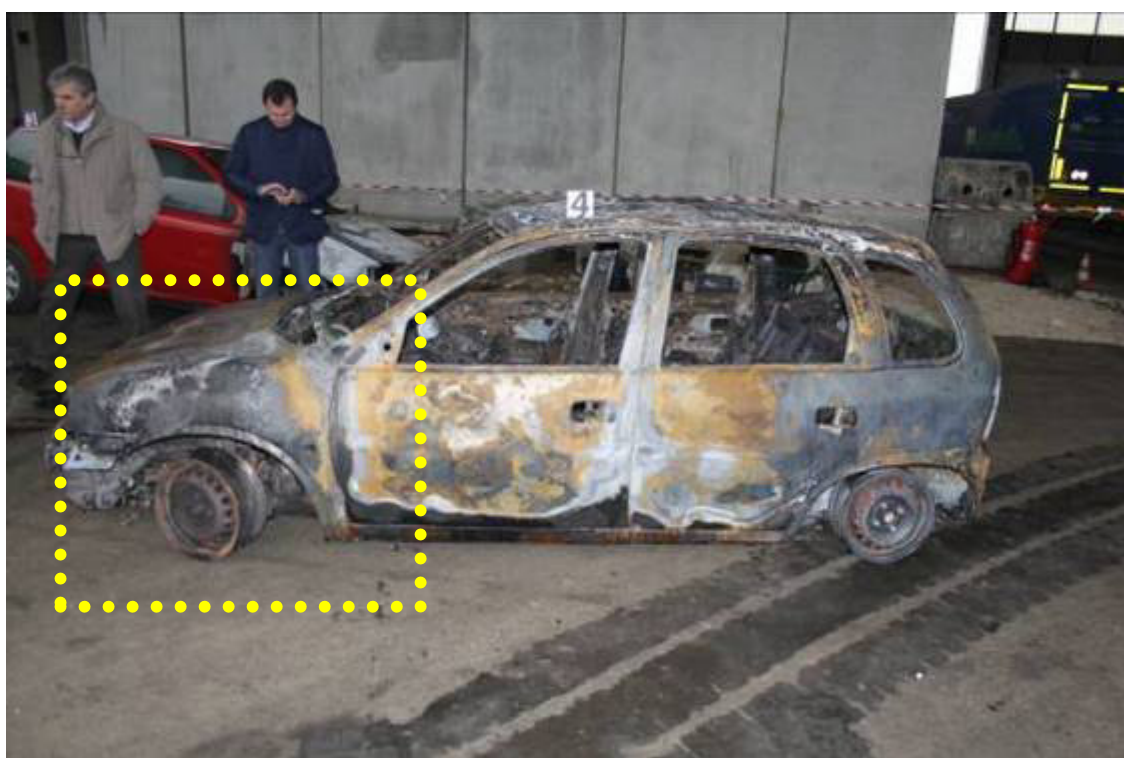
Fig. n.78: Fiancata sinistra

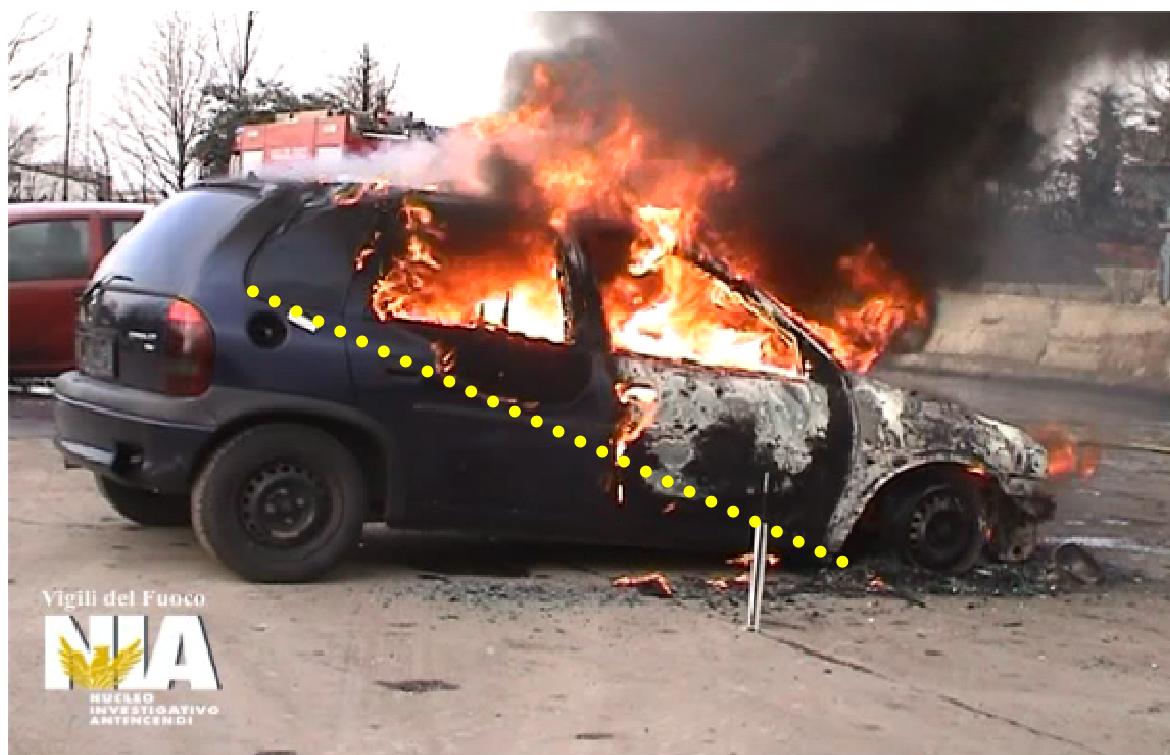
Estrapolando un fermo immagine delle sequenze video, e precisamente a circa 30' dall'inizio della prova, si osserva quanto riportato nella foto seguente (Fig. n.79).

Fig. n. 79 – Evoluzione dell'incendio dopo circa 30'

Se nel suddetto fermo immagine, si traccia una linea ideale che separa le zone danneggiate dall'incendio da quelle del veicolo non ancora attaccate dal calore, si ritrova quella linea obliqua che nella campagna investigativa sugli incendi autoveicoli, viene associata ad incendi di natura colposa/accidentale, ovvero a quegli incendi non prodotti attraverso l'uso di liquidi acceleranti di fiamma.

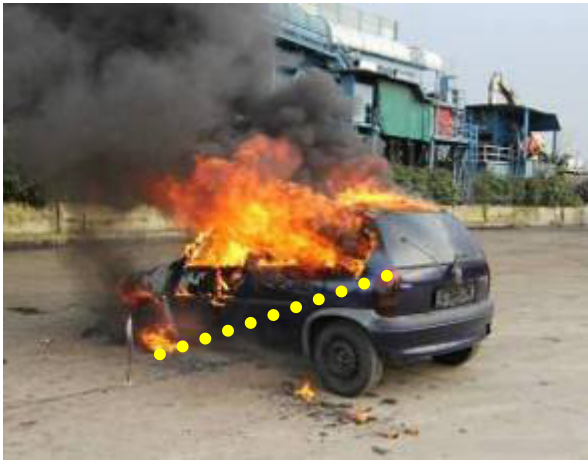
Lo stesso effetto è messo in evidenza nelle foto seguenti (Fig. nn. 80 e 81)

Fig. n. 80 – Danneggiamento lato sx

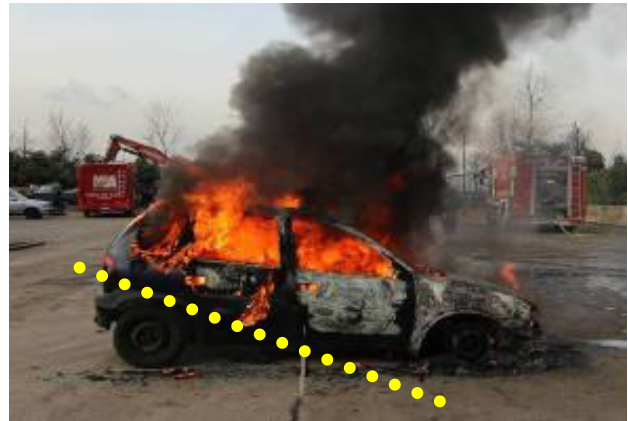
Fig. n. – 81 Danneggiamento lato dx

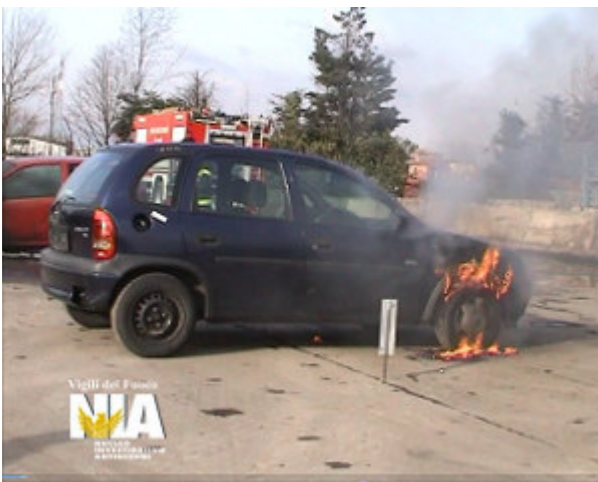
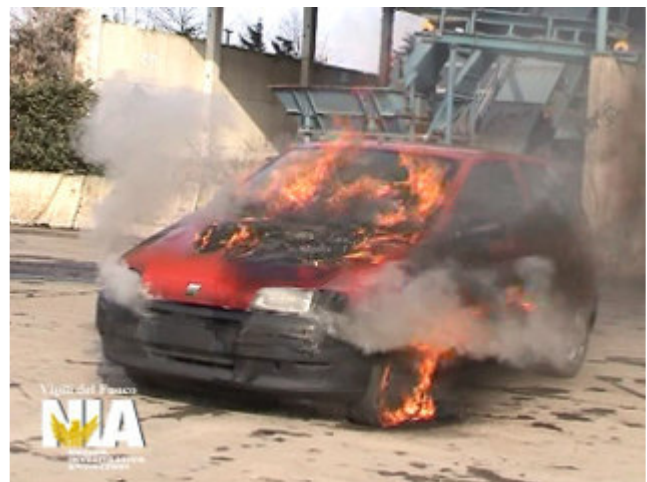
Si riportano di seguito, messe a confronto, le immagini delle due prove sperimentali d'incendio dell'Opel Corsa e della Fiat Punto a 5' e 10' primi dall'inizio della prova per dare evidenza della differente velocità di propagazione dell'incendio (Fig. nn. 82 e 83).

Fig. n.82 - Incendio dopo 5'

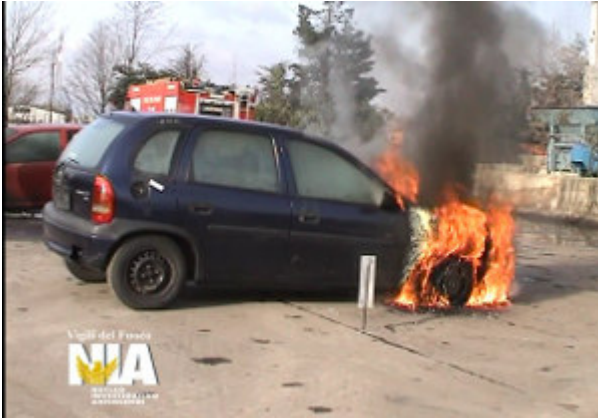
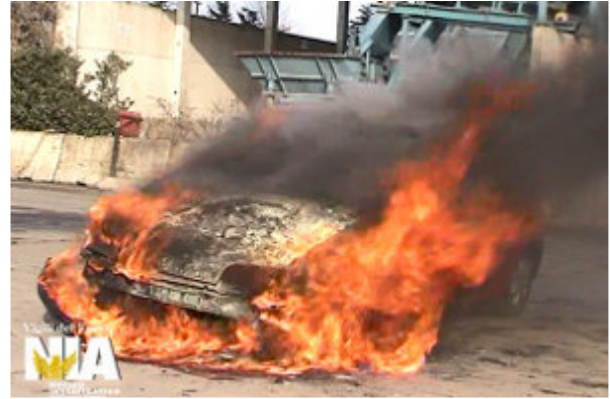
Fig. n.83 - Incendio dopo 10'

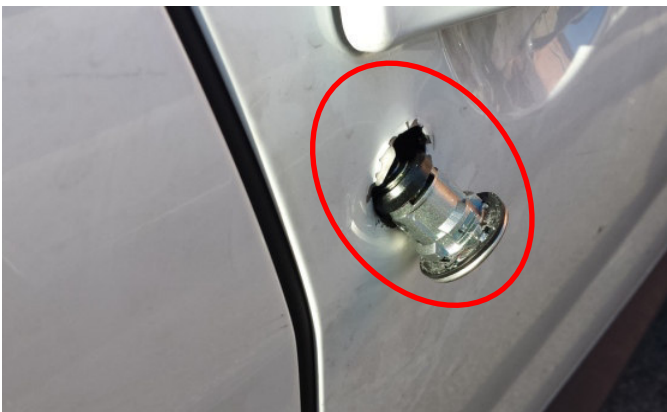
*In scenari d'incendi dolosi, in genere avviene la forzatura di serratura o torsione delle parti incernierate (Fig. n.89) (generalmente portiere; rari i casi del vano bagaglio e del vano motore)*

Fig. n.89 forzatura della serratura

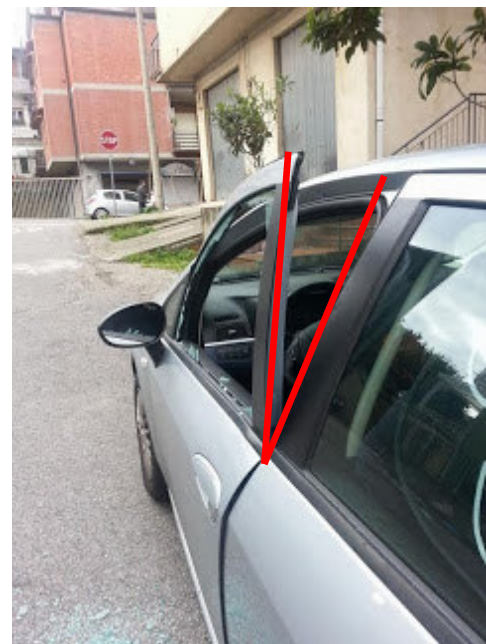
Fig. n.90 – linee di divergenza

*La divergenza delle linee rosse evidenzia la traslazione prodotta dalla parziale rotazione della parte superiore dello sportello anteriore sinistro al fine di ricavare uno spazio utile tale da consentire il versamento di liquido accelerante di fiamma. (Fig. n.90)*

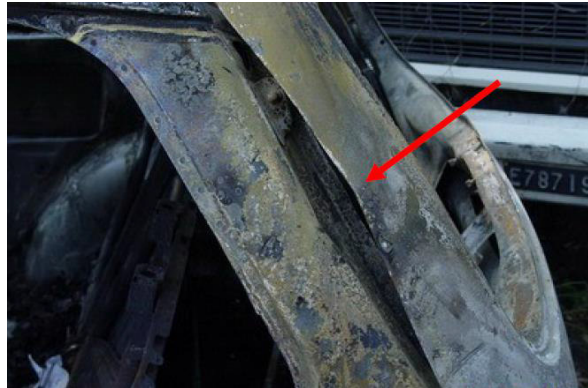
Bisogna tuttavia fare attenzione ai falsi positivi, ovvero a deformazioni che possono apparire come segni di effrazione. *Ad esempio, deformazioni, solitamente rilevate in corrispondenza del cofano posteriore, possono indurre ad ipotizzare segni di forzatura: in realtà sono semplicemente alterazioni causate dallo scoppio dei pistoni pneumatici a servizio del portellone del bagagliaio che, essendo in pressione, con l'effetto del calore esplodono (a volte anche distaccandosi dalla scocca).* (Fig. n.90-92)

(Fig. n.90) deformazioni da scoppio di pistoni pneumatici

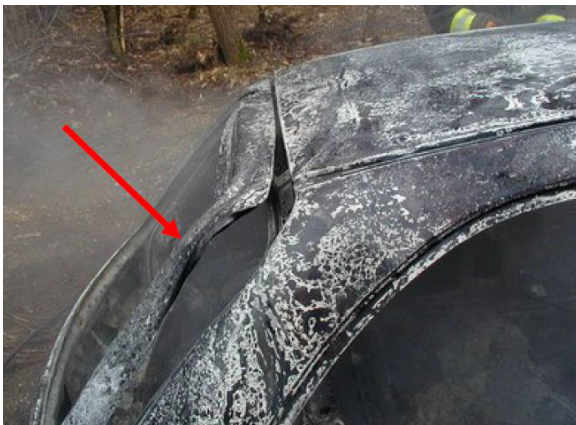
(Fig. n.91) deformazioni da scoppio di pistoni pneumatici

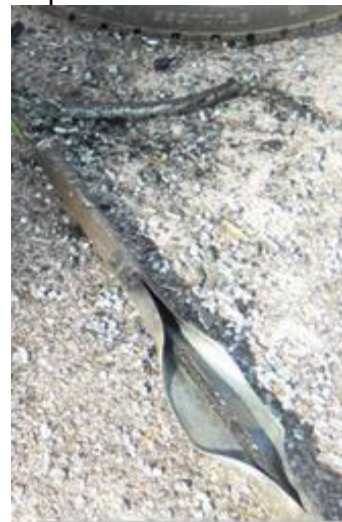
(Fig. n.92) deformazioni da scoppio di pistoni pneumatici
